「ドイツ橋」および「ドイツ兵の慰霊碑」に 使用された撫養石石材の産地と経年風化

地質班（地学団体研究会）

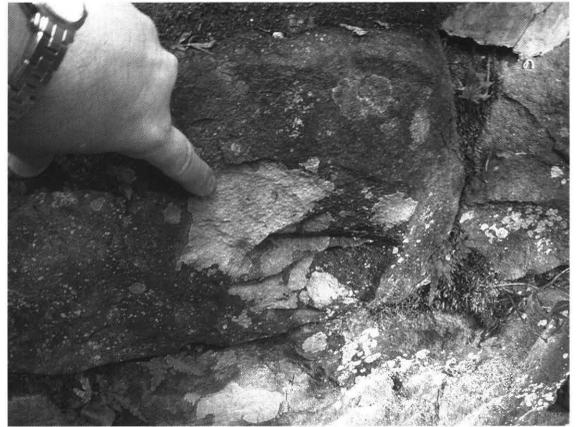
写真2 ドイツ橋南面の石材に観察される表面剥離

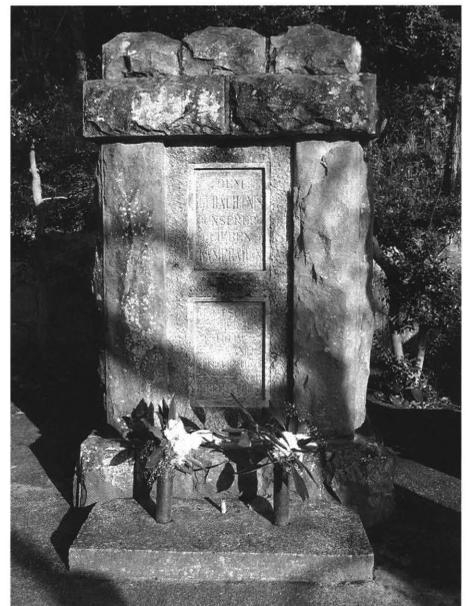
対象とした石材は貴重な文化財であることから、肉眼観察に加え、非破壊測定による色彩測定を行った。岩石表面の色彩は、岩石の風化程度・水分含有量などを反映するものであり、その色彩を非破壊で測定できる色彩計を用いることで、岩石物性の定量的な把握がある程度可能となる（西山ほか、2011）。色彩測定は、近年、石造文化財調査にも用いられて

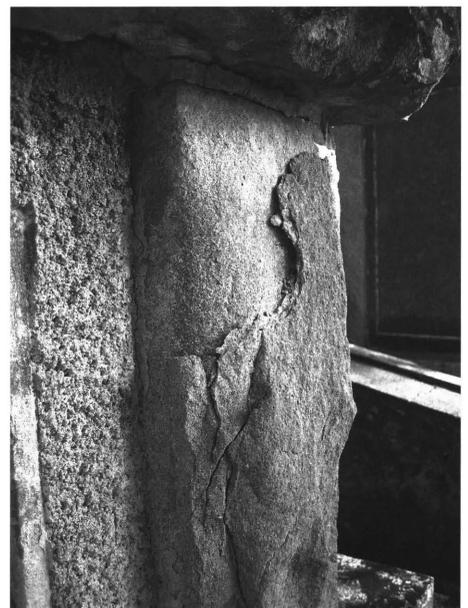
写真4 ドイツ兵の慰霊碑 南西端の亀裂部分

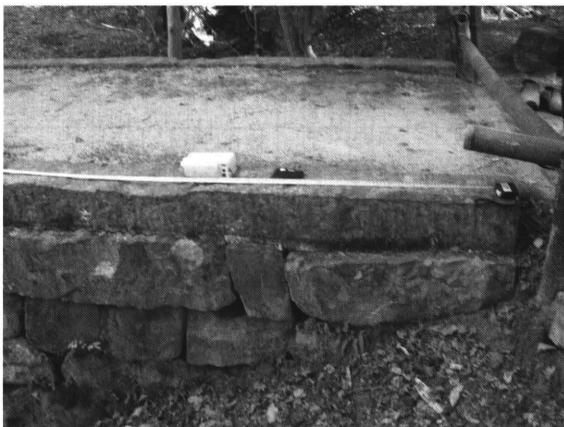
写真 5 ドイツ橋南面基準点 (右端) からの測線設置状況
