## 熱海伊豆山地区の土石流被害実態と避難情報発令

徳島大学環境防災研究センター ○蔣 景彩, 中野 晋, 上月康則  
国土防災技術(株) 松山支店 古谷綱崇

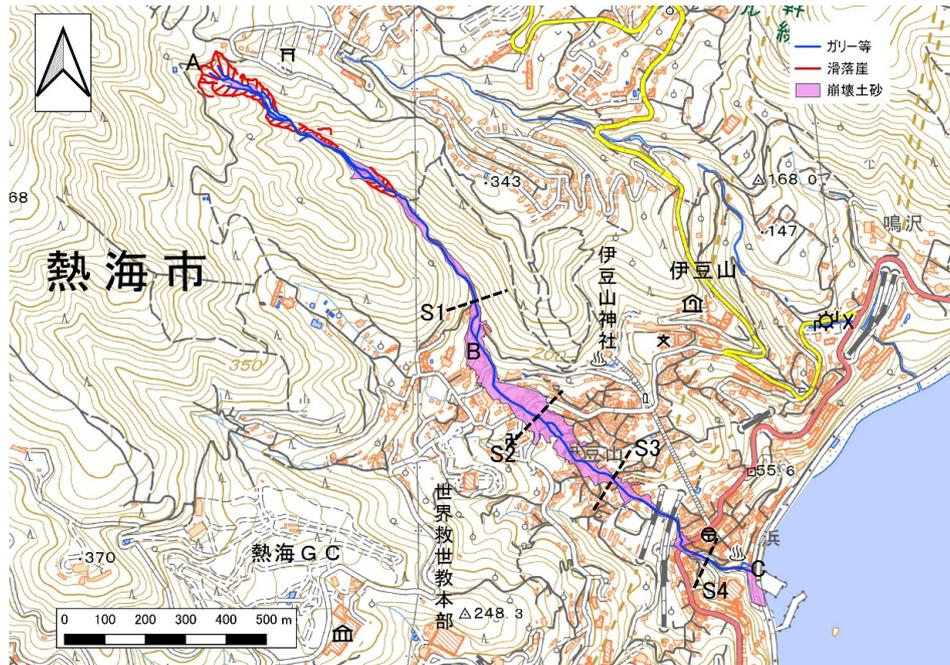
(a) 土石流痕跡図

今回の土石流は7月3日午前10時30分頃、熱海市伊豆山地区の逢初川源頭部で盛土をした部分の崩壊によって発生したものである。図-4に土石流の平面図と断面図を示す。平面図におけるガリー侵食等の谷状地形、崩壊土砂の痕跡などは、静岡県G空間情報センターで公開されているオルソ画像および陰影図から作成した<sup>8)</sup>。平面図から(盛土の)斜面崩壊は谷頭部の標高400m付近で発生していることがわかる。崩壊した土砂が谷筋に沿って流れ下り、流下距離は約2.0kmになり海岸に到達した。土石流溪流の上流部AB間の傾斜が約13°に対し、溪流出口付近から海岸までの傾斜が約10°になっている。溪流出口から海岸付近までの横断面図(図-4(b))を見ると、土石流の流下・堆積区域の地形が谷状になっており、崩壊土砂が傾斜10°以上の谷筋に下流に流れ下ったことがわかる。土石流は標高200mの溪流出口付近で向きや勾配が変化しており、このような地形変化が同標高付近の被害を広めたことが考えられる。

土石流の発生原因は1) 斜面崩壊土砂・地すべり土塊が流動化する場合、2) 堆積土砂が流水の増加によって流動化する場合、3) 斜面崩壊による土砂ダム決壊の場合に分類されるが、今回の土石流は溪流の起点部にあった大量の盛土が大雨で崩壊し(図-5)、土石流となって流下した<sup>9)</sup>。流出土砂は自然地山ではなく人工で造成された盛土の崩壊により供給されたことが特徴の一つである。盛土は逢初川最上流部で造成されたため、大量の崩壊土砂は溪床勾配10度以上の谷筋に沿って勢よく流下し、下流側の谷沿いの住宅地を直撃した。今回の土石流のもう一つの特徴は、図-4(a)の土石流痕跡からわかるように、土砂が谷筋に沿って流下したため、横方向に広がらなかったものの(最も広いところは幅約140m)、破壊力が谷沿いに集中し溪床付近の住宅などを中心に大きな被害を与えたことである。

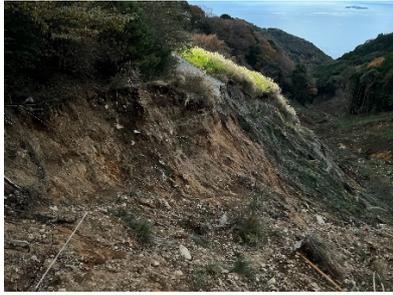
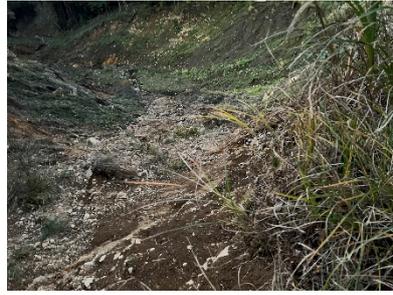
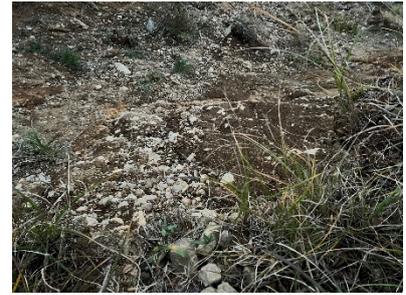
(a) 源頭部左岸側崩壊の状況

土石流源頭部の崩壊状況を図-6 に示す。逢初川頭部の盛土が大きく崩壊したが、右岸側に崩れ落ちかかる盛土や背後の谷埋め盛土がまた残留されている。大きな滑落崖の背後に固結度の低い自然地山の露頭が現れており、残留盛土と共に不安定な状態にあると思われる。逢初川中下流側の被害状況を図-7 に示す。土石流溪流出口付近では土石流が2階建て住宅の屋根に到達し、丸越酒店・熱海市消防団第4分団の建物に残っている土砂等の痕跡が高さ9m-10mに達している。

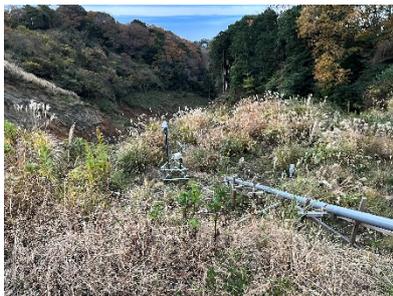
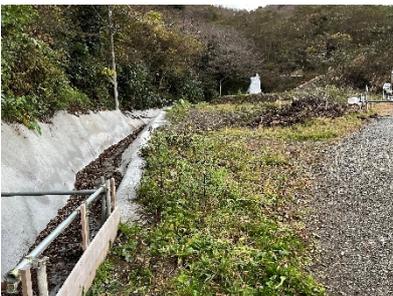
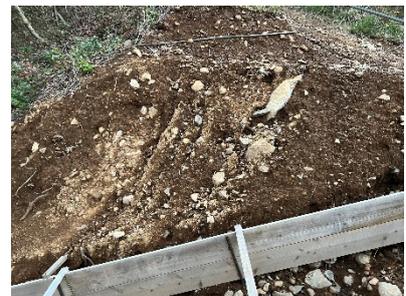
図-6 土石流源頭部の崩壊地の状況(2021/12/2 撮影)

(c) 右岸側の残留盛土

(d) 右岸背後の谷埋盛土

(e) 崩壊部背後の露頭

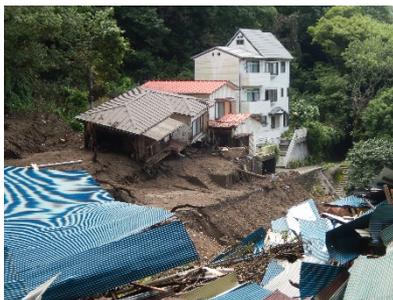
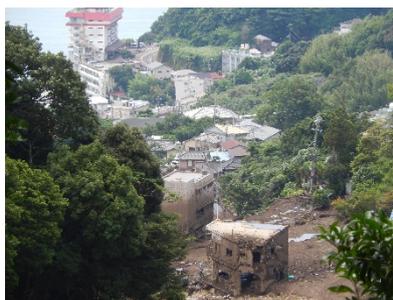
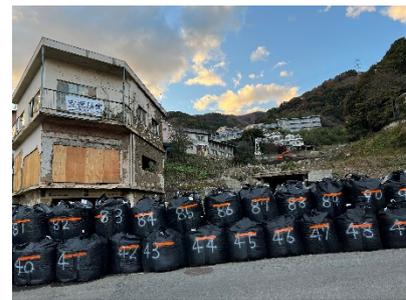
図-7 逢初川中下流域の被害状況

(a) 土石流溪流出口付近(2021/7/10 撮影)

(b) 出口下流側(2021/12/2 撮影)

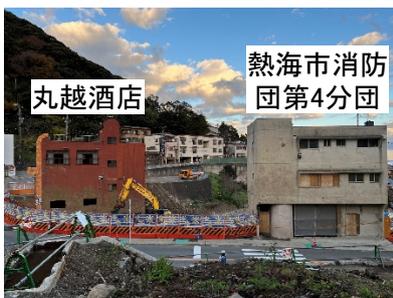
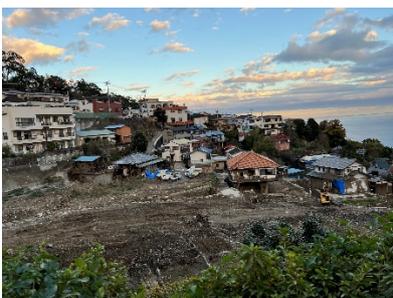
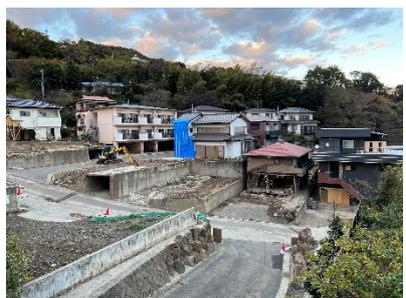
(c) 丸越酒店付近と下流域の家屋被害 (2021/12/2 撮影)

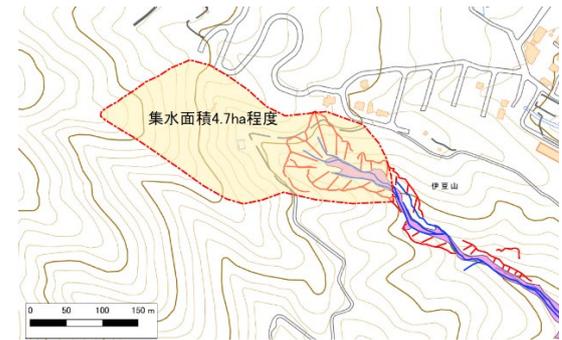
図-9 谷頭部盛土の集水域と集水面積

崩壊斜面に最も近い気象庁網代観測所の雨量計のデータを図-8 に示し、崩壊盛土付近の集水域と集水面積を図-9 に示した。6月30日から土石流発生までの累積雨量約400mm、分水嶺で囲まれた集水面積約4.7haであり、降った雨がすべて盛土に流入したとしても約2万立米となる。今回の流出した盛土が約5万4千立米と推定されているが、崩壊土砂が流動化するのに土砂とほぼ同体積の水が必要である<sup>12)</sup>。これは盛土背後地山からの地下水の侵入や図-9 に示す集水域の外から地表水の流入があったと示唆される。流域を超えての地表水等の流入に関する検討は文献<sup>13)</sup>を参照されたい。

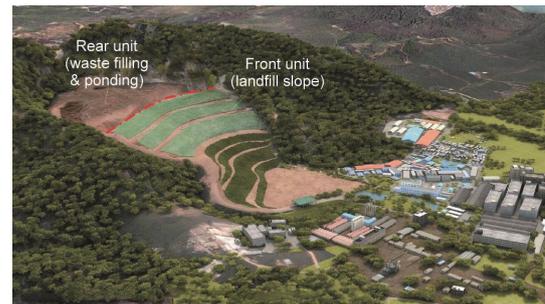
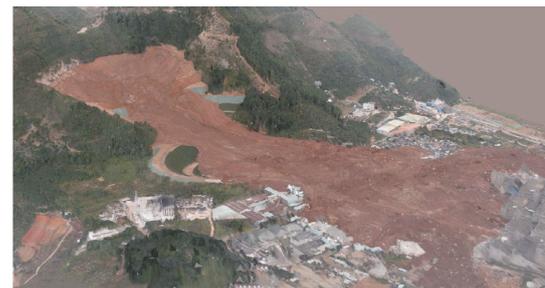
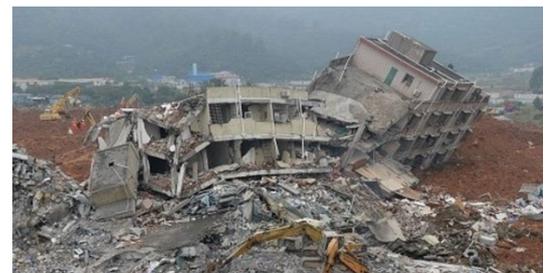
図-10 中国深圳市の建設残土の斜面崩壊<sup>14)</sup>

2015年12月20日に中国広東省深圳市光明新区の恒泰裕工業団地で大規模な斜面崩壊が発生し、コンクリート建物の倒壊・埋没、死者85名と甚大な被害になった(図-10)<sup>14)-15)</sup>。崩壊は採石場跡地に地下鉄工事等で出た残土や建設廃棄物を盛土した斜面で発生したが、崩壊前に雨が殆ど降らなかったし、地震の影響もなかった<sup>14)</sup>。盛土は若干幅のある小段を設けて逐次堆積・造成し、殆ど締固めせず盛土底部に排水施設を設置しなかった<sup>15)</sup>。また設計盛土高約50mに対し、崩壊したときの実際の盛土高が約100mに達し、違法な盛土が行われたことが明らかになった<sup>15)</sup>。

斜面崩壊前に雨が殆ど降らなかったが、崩壊後の調査と実験ですべり面付近や末端部の土砂は飽和に近い状態(飽和度85.4-94.5%)にあることが半明された<sup>14)</sup>。また崩壊土砂が約700mに長距離移動・広く拡散したことも盛土中の水の多さを物語っている。崩壊の直接の原因は直前の降雨ではなく、盛土前の採石場内のたまり水や地表水・地下水の流入、不適切な排水施設配置等が挙げられている<sup>15)</sup>。

(b) 崩壊後の状況

(c) 倒壊したコンクリート建物
