四国西南日本外帯地すべりにおける
すべり面決定法に関する研究

平成 27 年 3 月

古谷綱崇

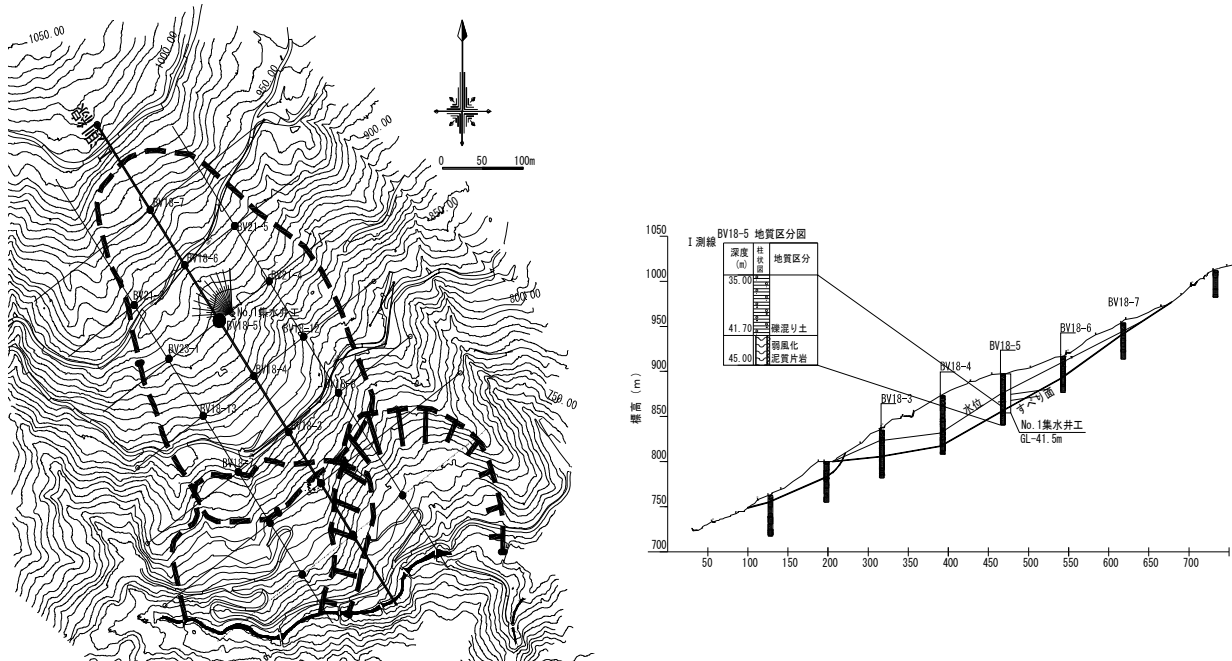
図-2.8 樫尾地区平面図および断面図

地すべり移動量は、約 5 年でパイプひずみ計が破断する程度であり、緩慢であるが確実な移動が調査から確認される。地すべり規模は斜面長約 600m、幅約 230m、最大すべり面深度 50m 前後の大規模な岩盤すべりである。これまでの調査からすべり面は概ね確定し、集水井工などの地下水排除工を主体とした対策が実施されている（図-2.8）。

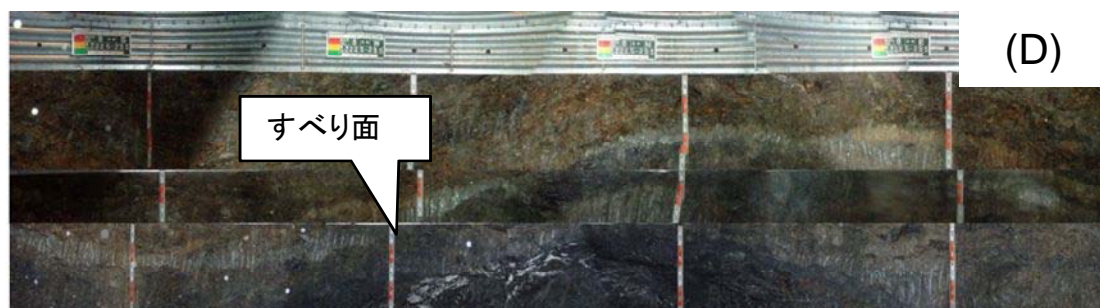
図-2.13 集水井工切羽面展開写真

図-2.13に小北川地区のすべり面近傍の集水井工切羽面展開写真を示す。4 基の集水井工切羽面全てで明瞭な境界面が認められ、すべり面と考えられる。すべり面は風化泥質片岩と弱風化泥質片岩の境界に形成されており、数十 cm 程度の層厚を有する (図-2.14 (A))。粘土内の礫はせん断作用によって円磨化したと考えられる円礫が多数混入している (図-2.14 (B))。更に詳細な観察を行うと、泥質片岩基岩上面に擦痕と推察される線構造が認められる場合や (図-2.14 (C))、粘土内に擦痕構造が確認される (図-2.14 (D))。

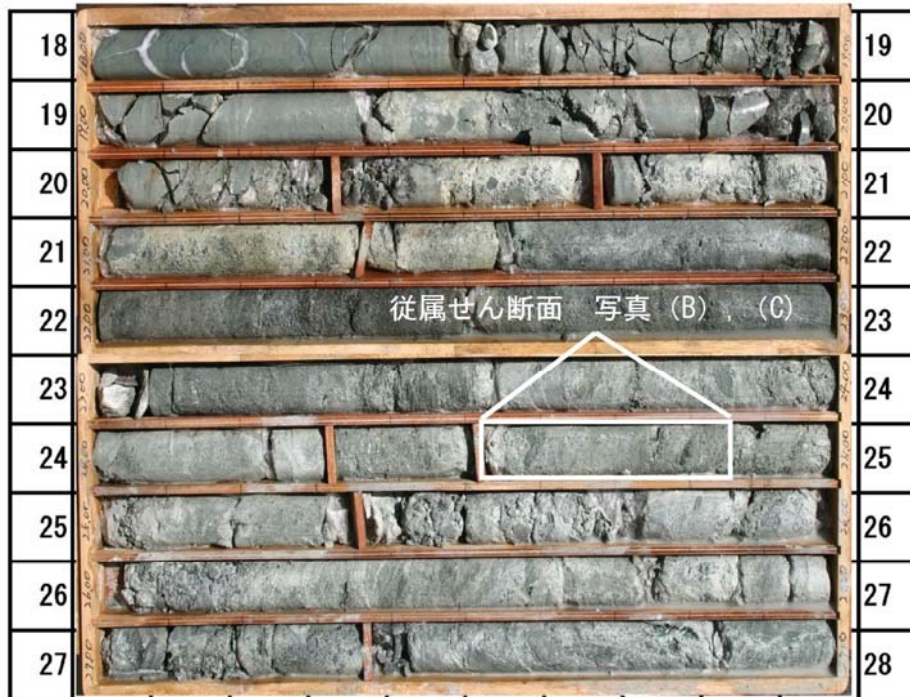
(A) コア写真

図-2.21 (A)に地すべり末端部で行ったボーリングコアを示す。本孔は隣接する既設孔のパイプひずみ計観測から 25.5m に変動が認められ、すべり面が決定している。このため、すべり面近傍の 10m 区間のコアを採取した。

深度 18.0m~20.3m 区間は亀裂が発達した短棒状コアの性状を示し、20.3~28.0m 区間は粘土を主体とした軟質コアとなる。粘土化したコアの表面を注意深く観察すると薄い線構造が複数認められ、僅かなせん断力を加えると明瞭なせん断面が複数認められた。せん断面は 20~40° の角度を示し、性状は直線から緩いカーブを示す。複数のせん断面は、鏡肌を呈するが擦痕は認められない。これらのせん断面は、リーデルせん断面試験に代表される複合せん断面と考えられる (図-2.21 (B, C))。従属せん断面がコアの観察規模で複数認められることは希であり、当地区の地すべり移動体は小ブロック化しやすい地質性状を示すと考える。

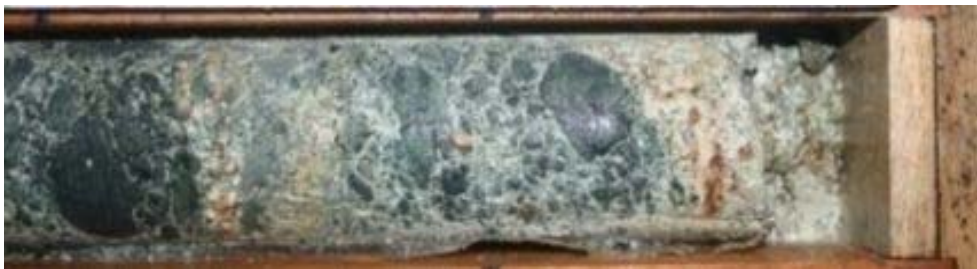
図-2.26 BV-1 すべり面 38.8m 近接写真

図-2.26に BV-1 のすべり面近傍の近接写真を示す。すべり面は孔内傾斜計から深度が確定しているため、変位のあった近辺を詳細に確認した。すべり面と考えられる深度は酸化還元色を呈し、他と比べて礫が幾分小さく、破碎状況や風化が進行している。

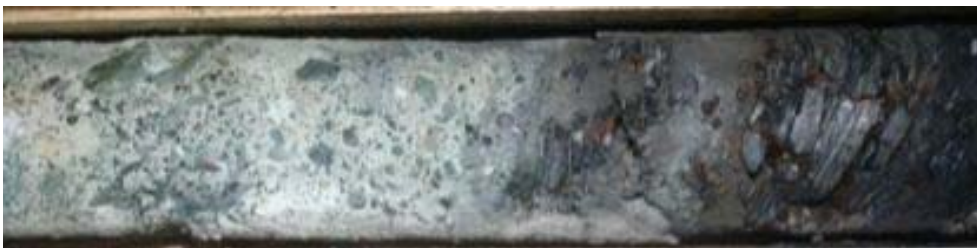
図-2.27 BV-2 すべり面 35.5m 近接写真

図-2.27に BV-2 のすべり面近傍の近接写真を示す。同孔もすべり面深度が孔内傾斜計から把握されているため、周辺部を詳細に観察した結果、泥質片岩の境界部に礫の混入が少ない区間が認められる。

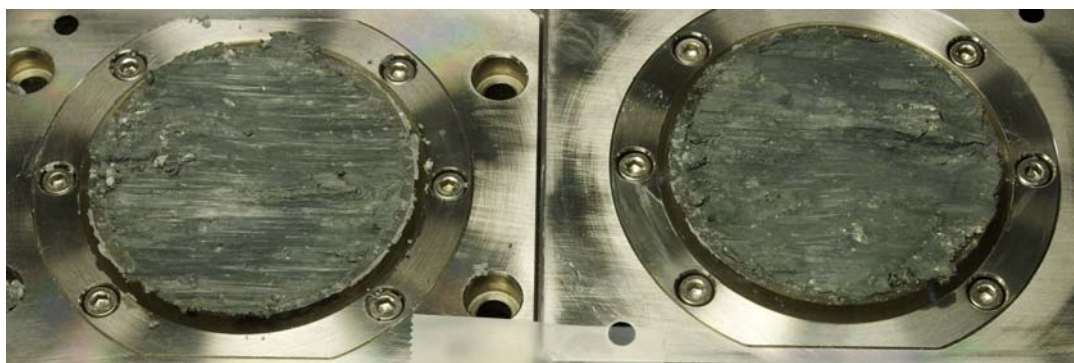
図-2.31 No.2 集水井試料の試験後のせん断面（左：下盤，右：上盤）

No.1 集水井工から採取したすべり面試料の粒度分布は、粗粒分が 52%、細粒分が 48%で構成され、礫分が多い。繰り返しすべり面せん断試験の結果は、No.1 集水井工でせん断抵抗角が 26.6° 、No.2 集水井工は、 14.7° であった(表-2.6)。No.2 集水井工で採取したすべり面は図-2.31 に示す様に試験後に鏡肌状のせん断面が認められる。No.1 集水井から採取されたすべり面粘土試料は、特定のすべり面が無く、礫混り土状の粘土であった。No.1 集水井試料は多数の礫が混入しているため、礫の噛み合わせの影響により高い ϕ' となったと推察される。

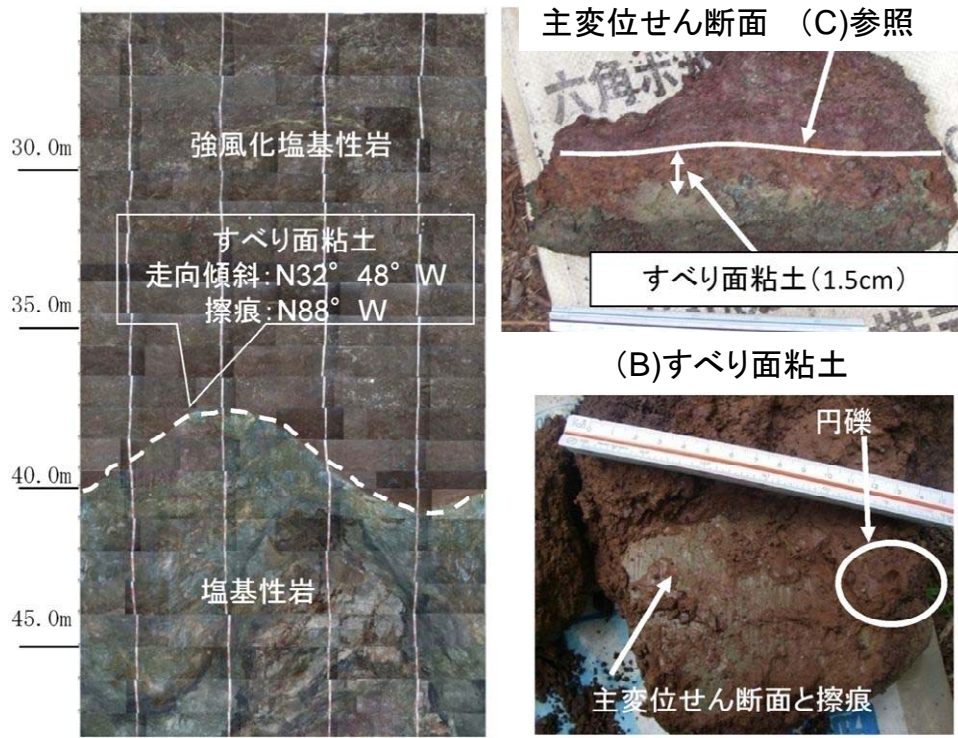
(A)集水井工切羽面展開写真

図-2.34 (A-C)に集水井工切羽面で観察したすべり面の詳細観察結果を示す。展開写真から深度37.0～40.0mに不連続面が認められ、40°程度の高角度な形状を示す。不連続面上面は赤褐色を示し、無数の亀裂が発達した非常に脆い岩盤を主体とする。岩盤底面には1.5cm程度の層厚の粘土層が連続して認められ、粘土層上面から亀裂面に沿ってしみ出る程度の湧水がある。粘土層は僅かなせん断力を加えると明瞭なせん断面が確認され、せん断面上面には円礫が混入する。せん断面の走向傾斜、擦痕方向はN32°E48°W、N88°Wを示し、走向傾斜の最大傾斜方向から幾分斜交する。

図-2.34 (D)から28.1m上位は数cm程度の角礫、砂、粘土が混じる礫混じり土状コアとして採取され、下位は亀裂が発達した塩基性岩である。亀裂面は数cm程度の幅で褐色化しており、地下水などにより風化や酸化が進行した状況が認められる。地質境界面である28.1m近傍は細粒分が多く、コアの展開写真(図-2.34 (E))から明瞭な不連続面構造が見られ、すべり面と判断される。不連続面の走向傾斜はN67°E51°Sを示す。集水井工とコアのすべり面構造から当概地すべりはクサビ状に近いすべり形状と考えられる。なお、No.9集水井工から採取した不攪乱試料は、液性限界90.7%、塑性指数53.67と他の地区と較べて高い値を示した。また、繰り返しすべり面せん断試験で得られたせん断抵抗角も8.71°と低い値を示し、本研究対象地で実施した繰り返しすべり面せん断試験の試験値で最も低い値を示した。

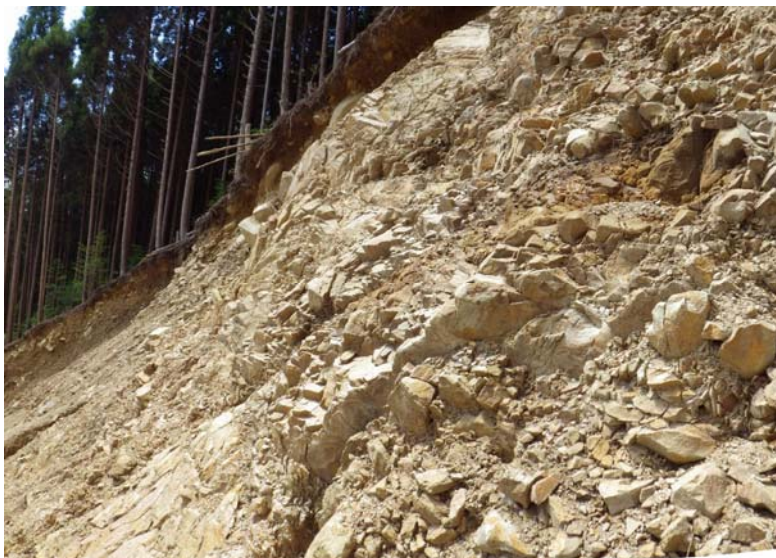
図-2.35 崩壊地に露岩する砂岩層

標高670m近傍付近から砂岩泥岩互層～泥岩層が認められ、風化・破碎が進んだ褶曲著しい砂岩泥岩互層、上位に砂岩優勢層が分布する。また、同標高には湧水が認められ、この位置を末端として崩壊が発生したと考えられる。崩壊土砂はほとんど流出し、残存量は少ない。砂岩優勢層は著しく破碎されて堆積構造が不明瞭である（図-2.35）。崩壊面は破碎面を連続して形成されたもので、粘土層などは確認されない。砂岩に較べて泥岩の風化による粘土化が極めて激しく、崩壊面の多くは褶曲した砂岩泥岩互層の層理面に沿っている（図-2.36）。

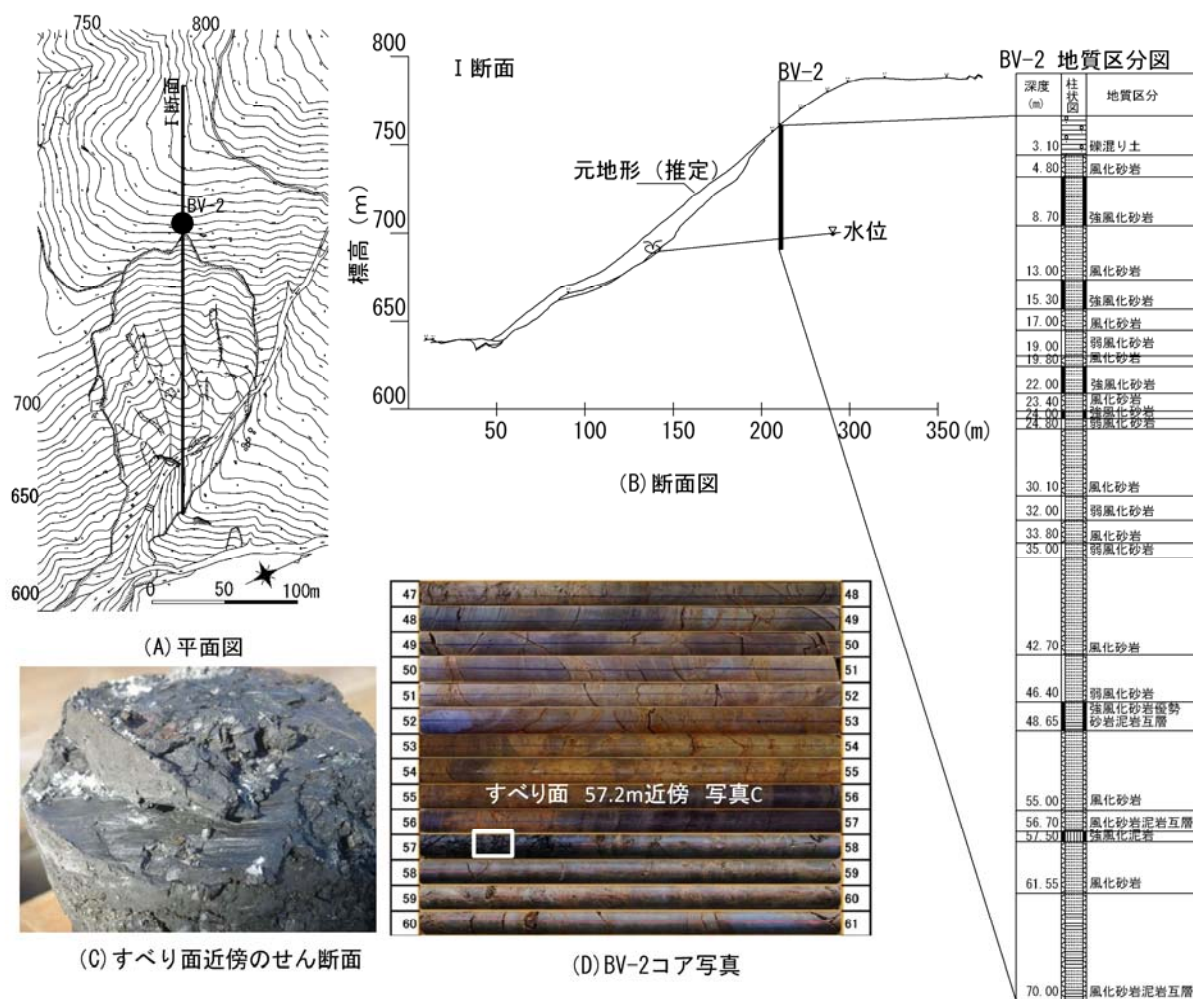
図-2.37 奈半利地区の調査平面図・断面図およびすべり面

採取コアの性状は，深度0.0～3.1mまで礫混じり土状コアを主体とする．深度3.1m以深からも礫混じり土状主体とし，部分的に強風化砂岩層が数m程度混じり，深度24.0mからは亀裂が発達した短棒状の砂岩を主とする．更に深部つまり崩壊地末端部付近の標高である深度46.4mからは泥岩が混じる．砂岩優勢であるが，部分的に泥岩が狭在する．深度56.7mからは他深度と較べて暗色化が顕著な泥岩を主体とし，ネットワーク状の亀裂が発達する．深度57.2m近傍を詳細に観察すると鏡肌と擦痕を伴うせん断面が認められ，せん断面は20°程度傾斜したシャープな直線形状を示す．同孔に設置したパイプひずみ計は57.5m近傍でひずみが認められたことから，すべり面と考えられる．

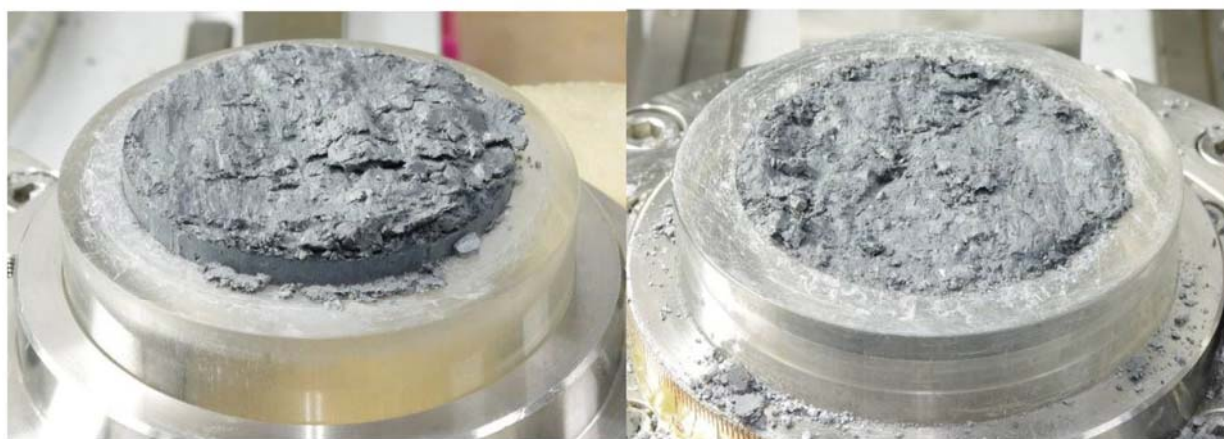
図-2.39 檜尾.2 BV18-5 せん断試験後の試料のせん断面

図-2.39は檜尾.2 地区で採取した礫混じり土状を呈するすべり面を対象に、せん断試験を行ったせん断後の写真である。供試体中央部に礫が介在し、凹凸ができています。

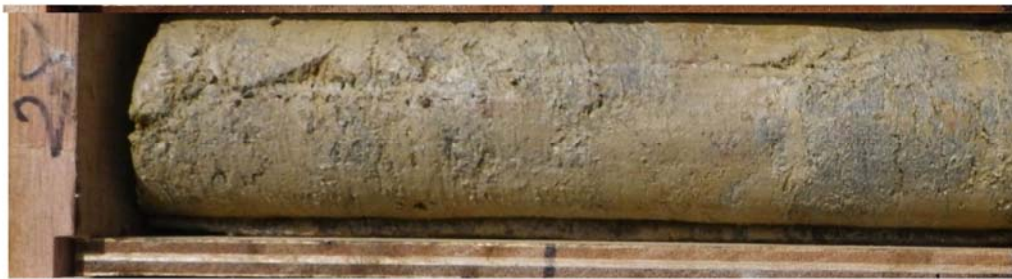
図-3.6 ボーリングコアクリーニング前

図-3.6にコアスリーブを取り除いた状態、つまりマッドケーキが付着した状態のボーリングコアを示す。図示は一見すると大半が粘土状のコアと判断される。一方、同コアを流水やスポンジ、布、束子などによってコア表面のマッドケーキを取り除いた後のコア写真は、礫と細粒分箇所が明瞭に確認することができる（図-3.7）。ボーリングコアの観察は、掘進に伴ってマッドケーキが付着することがあるため、マッドケーキを取り除かなければ、すべり面粘土層を判断する際に支障となることがわかる。図示のように幾分細粒分が流出した状況が認められるものの、礫部や粘土などの岩相が明らかとなっている。コア観察時には、マッドケーキを取り除いてから観察する必要がある、適切な観察ができないことがわかる。

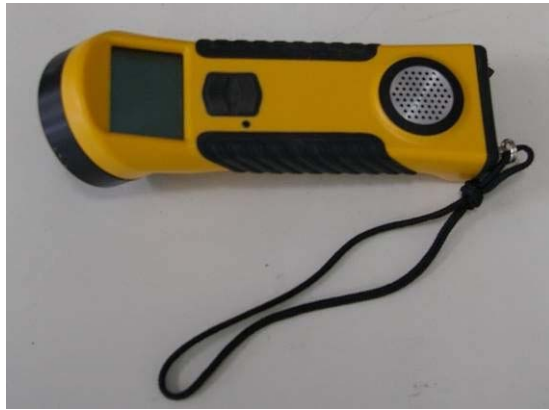
図-4.2 KT-10 帯磁率計

本試験では、測定にKT-10 帯磁率計（Terraplus 社製、図-4.2）を使用した。測定に際しては、測定に影響を与える鉄釘等の鉄製品は出来る限り除去し測定した。データの取得は10cm間隔を基本とし、測定して明らかに異常な値を示すものは除去した。

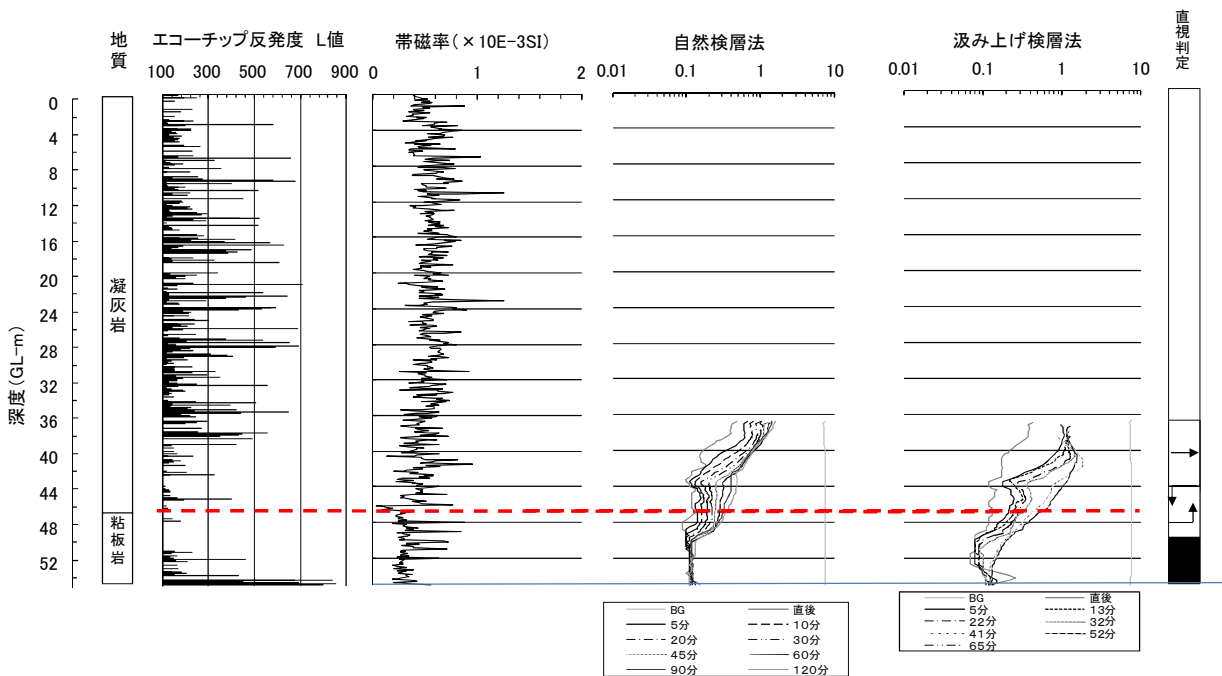
図-4.8 富士の池 BV-2 地下水検層結果との比較 (赤線：すべり面 46.8m)

図-4.8 に示す BV-2 も同様に、汲み上げ検層法を行った結果、すべり面近傍において食塩の濃度変化が生じており、すべり面近傍に被圧地下水の存在が示唆される。

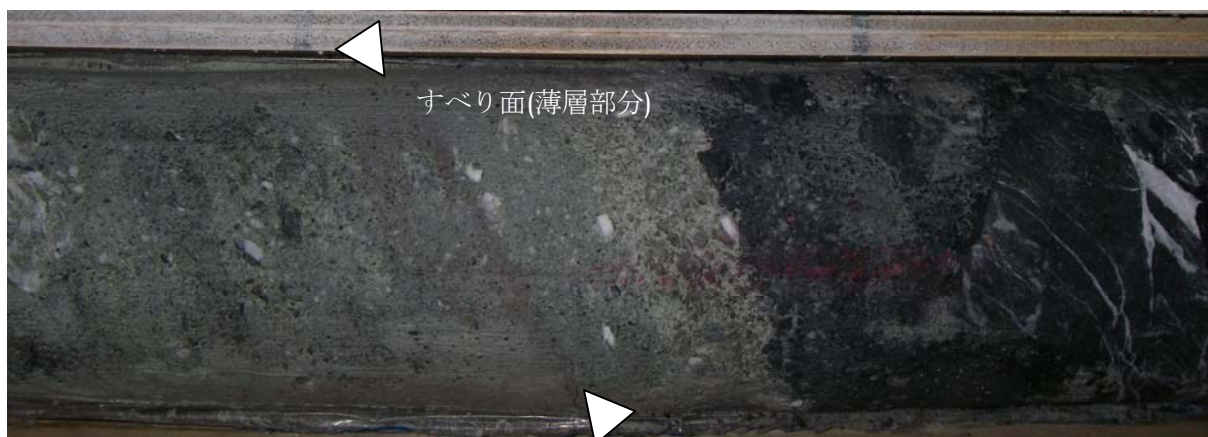
図-4.10 富士の池 BV-1 すべり面接写写真

図-4.10 に富士の池 BV-1,2 の各種計測結果から得られたデータをもとにコアを詳細に観察した結果、BV-1 では 53.6m に凝灰岩と粘板岩の地質境界面が見られ、地質境界面より数 cm 程度上面にも筋状の構造が認められる。すべり面は地質境界面より数 cm 程度上面に認められた。図-4.11 (a) にコアの展開写真を示す。せん断面の勾配は約 30 度程度を示す。展開写真は図-4.11 (b) を確認してから上下面を付けて撮影したため、せん断面がサインカーブを示している状況がはっきりとわかる。せん断面は図-4.11 (b) に示す様に擦痕が認められる。擦痕の方向はせん断面の最大傾斜方向に認められる。一方、BV-2 のボーリングコアでは、BV-1 の様な明瞭なせん断面は認められなかった。

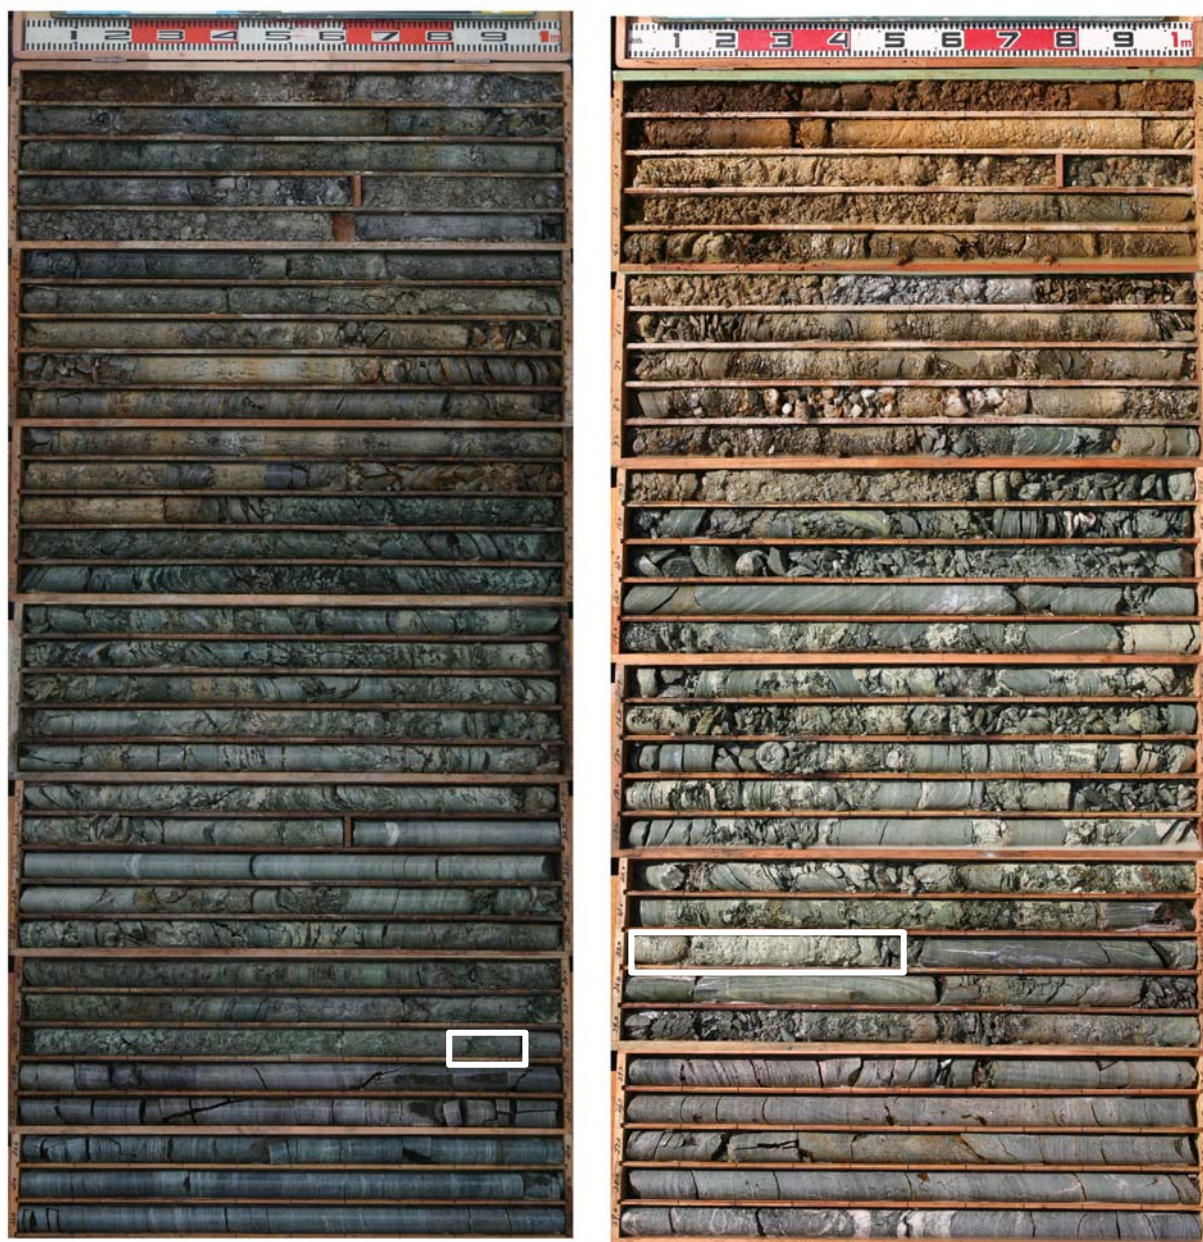
図-4.14 コア写真 (白口 : すべり面位置)

図-4.14 に倉羅地区地すべりボーリングコアの写真を示す。

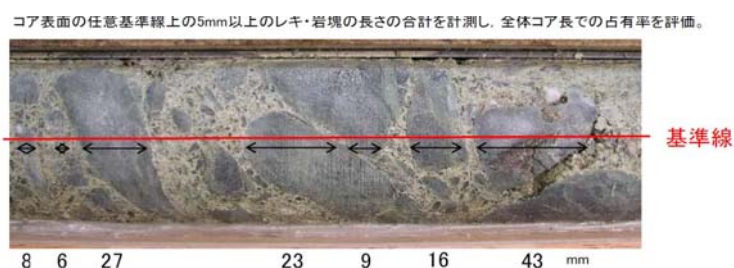
図-4.16 岩占有率算出概念図

コア箱を平置きした状態で、コアの任意の面を上に向け、面中央に基準線を設ける（図-4.16）。基準線上の5mm 以上のレキ及び岩塊について、その長さを計測する。岩塊の長さの合計を、全体コア長で除した値を、コア長に占めるレキ・岩塊の割合（占有率）とした。

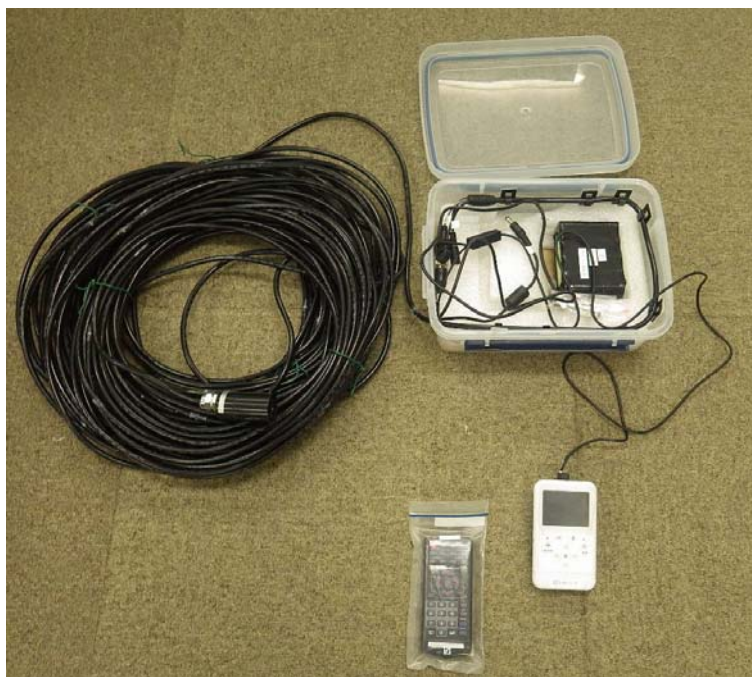
図-5.5 使用機械

| 使用器械 | 型番 | 特徴 |
|---|---|---|
| 液晶モニタ付きポータブルDVR | 株式会社ボーダレス RYK9118 | 2.4インチ液晶モニタ搭載 |
| 水中カメラ | 塚本無線 WTW-WA2B シリーズ | 41万画素 SONY SUPER HAD CCD 搭載 |
