# 2014年台風12号・11号による学校・ 保育所での浸水被害と復旧対応

## FLOOD DAMAGE AND RESTORATION AT A SCHOOL AND A DAY-CARE CENTER BY THE TYPHOON NO.12 AND NO.11 OF 2014

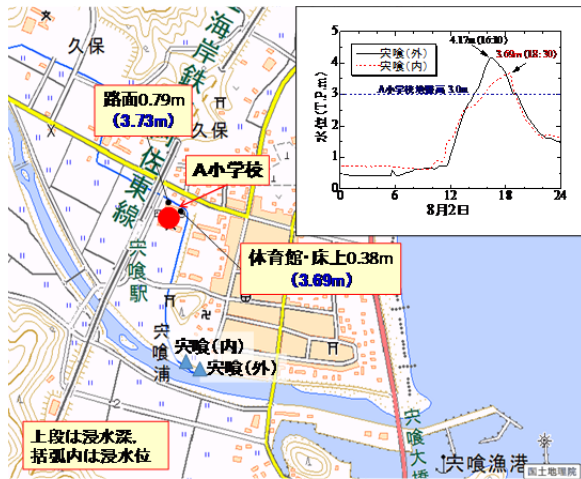
図-1 海陽町立 A 小学校と突喰川・久保川の水位変化

A小学校は図-1に示す通り、海岸から600m、突喰川から300mの距離で、突喰川支流の久保川沿いに立地する。学校に隣接する突喰雨量局では8月2日15時～16時の1時間に112mmと猛烈な雨を記録した。久保川と突喰川との合流点での本川水位（突喰（外））は2日16時10分には

最高水位TP4.17mを記録した。図-1右上に示す河川水位変化より、14時半～18時の間は突喰川水位が久保川水位より高く、久保川からの排水ができない状態が続き、久保川周辺で深刻な内水被害が発生した。久保川沿いに立地するA小学校周辺では久保川の最高水位TP.3.69mとほぼ同じレベルまで浸水し、校舎内では最高で床上0.45mの浸水被害が発生した。

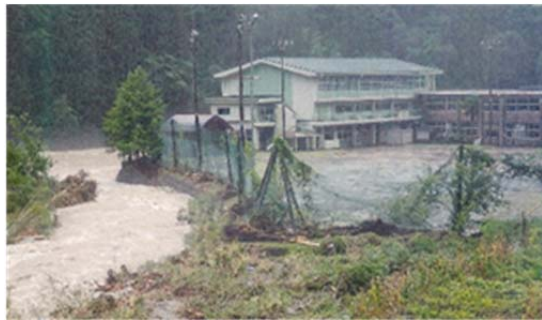
写真-1 B中学校の浸水時の状況 (B中学校提供)

高知市立 B 中学校は図-2 の通り, 鏡川上流部の右岸に位置し, 写真-1 に示すように鏡川の氾濫により, 教室は 0.95m の床上浸水被害を受けた。浸水により床や壁の剥離に加えて, 湿気のためにカビが発生したほか, 水道, 電気, ガス, 浄化槽が使用不能となった。学校周辺は川と山に挟まれた道路が 1 本走っているだけであり, 豪雨時には河川氾濫と土砂災害の両方の危険性があり, 安全に避難をするためには早期の避難判断が必要である。この災害が夏休み期間中に発生し, 生徒の避難対応が必要でなかったことは幸いであった。

小中一貫校として 2015 年 4 月から, 4km 上流にある小学校に統合することが決まっていたため, B 中学校はライフラインの最低限の復旧作業を行うことになり, 高知市の施設課と学校教育課で協力して清掃活動を行った。一方, 統合予定の小学校でも校庭横の斜面と擁壁が一部崩落したが, 土嚢等を積んで応急処置を行った。B 中学校では当初予定を変更して, 9 月 1 日から小学校の空き教室 (元幼稚園) を利用して再開することにした。8 月 26 日には移転準備を整えて, 学校再開している。

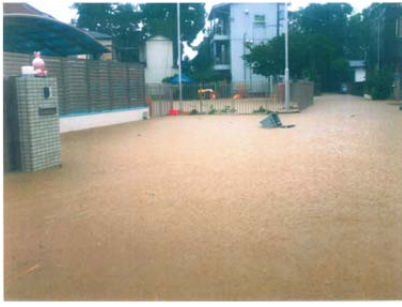
写真-2 D保育園の浸水状況 (D保育園提供)

鏡川橋水位局では8月3日の11時50分にはん濫危険水位にあと13cmと迫るT.P.6.80mを記録した。また上流側の宗安寺水位局では11時10分に最高水位T.P.17.65m(はん濫危険水位の設定なし)を記録している。浸水のピーク時刻についてインタビューでは得られていないが、11時過ぎにD保育園周辺では浸水被害がピークになったものと推定される。D保育園では約0.1mの床上浸水(浸水位T.P.11.45m)の被害を受けた。

8月4日は休園(家庭保育)したが、職員総出で清掃と消毒、乾燥作業を行った結果、5日から通常保育(自園給食あり)を再開した。なお、乾燥作業は通常保育再開後も、保育室を交代で使用し、床下の乾燥作業を長期間にわたって継続している。

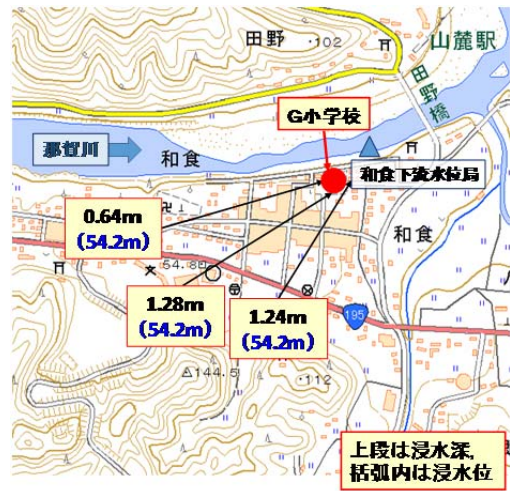
図-6 那賀町G小学校周辺の浸水状況

8月9日は校長と教頭が宿直した。8月10日午前6時頃から浸水が始まり、校舎1階玄関で約60cm浸水した。宿直者2名で1、2年生の教室、特別支援教室、個別指導教室の備品等の運び上げを行っている。浸水直後に停電したが、緊急連絡メールと職員連絡網により、翌11日に復旧作業を行うことを連絡した。

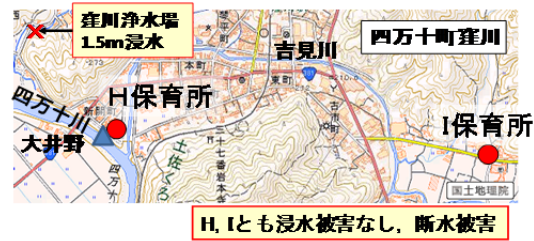
図-8 四万十町の保育所

図-8に示すように四万十町では，窪川観測地点（新開町）で降り始めからの雨量が677.5mmとなり，四万十川大井野水位局で最高水位が10日5時半にはん濫危険水位を1.29m超える10.79m（TP.204.29m）となるなど，記録的な大雨と水位の上昇となった（図-9）。大井野地点には窪川市街地を流れる吉見川が合流しているが，排水不良で吉見川が氾濫し，四万十町市街地で199棟が床上・床下被害を受けた。また，町営の窪川浄水場が約1.5m浸水し，1週間断水したため，浸水被害を直接受けなかった保育所でも断水のため，応急保育を余儀なくされた。

図-8の地図中の西側に位置するH保育所では，災害当日の10日に保育所近隣に住む職員が保育所の被害状況を確認した。園舎に被害はなかったが，浄水場の被災で断水するとの情報があり，15時30分に園長の判断でポリ容器などにできる限り水の確保をした。翌11日から断水したため，溜めた水をトイレや手洗い等に使用した。
