要配慮者利用施設の初動対応・事業継続 におけるタイムラインの必要性

本研究は、過去に被災した施設の事例から、要配慮者利用施設のタイムラインの設定を試みた。調査方法は、近年の豪雨で被災した5施設を対象に聞き取りを行うと共に、水位計データ等から浸水状況を明らかにした。避難行動と浸水状況を整理し「いつ」に注目して課題検証した。2014年台風11号による那賀川の氾濫で浸水した特養S荘を対象に上流部の川口ダム放流量と水位計データから特養S荘付近の水位変化の相関関係を分析結果、ダムの放流情報が行動開始の目安になることが分かった。また、特養S荘と支援機関の関係を整理し、事業継続におけるタイムラインの共有化の必要性を示した。

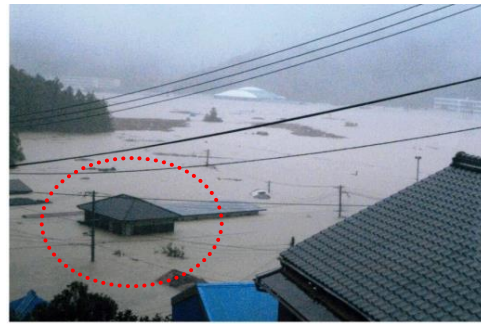
写真-1 2011年紀伊半島豪雨で2階建のB施設が水没している様子（B施設より提供）

B施設は、赤木川（熊野川の支流）の右岸側約300mに立地する2階建ての住宅で、利用者は知的障害者6名と視覚障害者1名である。被害は2階天井付近まで浸水、死傷者は出なかった（写真-1）。2011年9月1日から管理者責任者が泊まり込みで待機しているが、電話やラジオが不通で情報が得られずにいた。9月3日6時頃に区長より浸水の危険が迫っていることを知らされ、急いで高台の能城集会所に徒歩で避難した。通常徒歩10分の距離だが、豪雨の中では視覚障害者の避難に1時間かかった。狭い集会所で住民と2日間一緒に過ごした。自閉症者の生活パターンが崩れたがパニックは無かった。

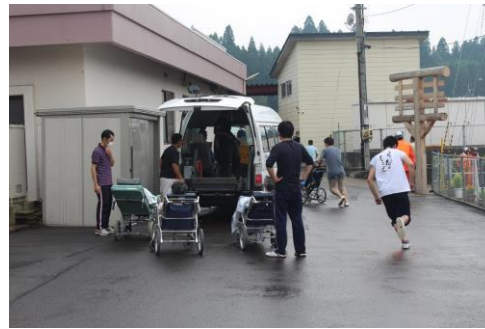
写真-2 2013年秋田・岩手豪雨で大館市のD施設が要介護者を移送する様子（D施設より提供）

D施設は、米代川の左岸側約10mに立地する1階建て（一部2階）の建物で、入所者は要介護者100名である。過去の水害経験から、施設前の米代川の護岸にペンキでラインを引いて、災害対策本部を設置する水位と避難行動開始水位を決めていた。2013年8月9日は朝から情報収集に努め、10時に避難することを決定、介護用品など持ち出し品の準備、利用者への食事提供などの準備を行った。11時に市に対し自主避難することを報告、12時30分に災害支援ネットワーク（6法人で協定）へ応援要請し、13時30分から入所者を扇田病院などに車で搬送、14時に避難が完了した（写真-2）。幸いにも浸水は免れ16時に帰苑した。

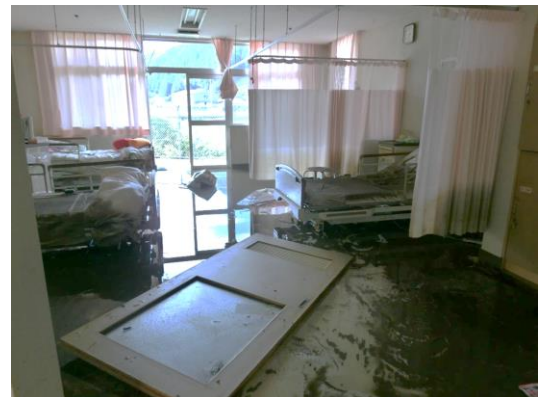
写真-4 被害を受けた翌日の特養S荘の居室
(徳島県南部総合県民局より提供)

調査対象は、2014年8月に発生した台風11号による那賀川の氾濫で浸水した特別養護老人ホームS荘（以下、特養S荘）である。特養S荘は、徳島県那賀郡那賀町にあり、平屋の居住棟と別棟（一部3階）が那賀川の左岸側に立地している（写真-3）。床上浸水75cm、建物周囲は約1.4m浸水した（図-1、写真-4）。

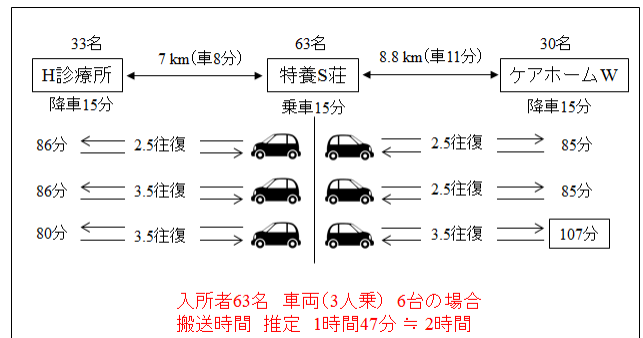
図-4 特養S荘の一次避難施設までの搬送時間の推計

箇所と仮定した。搬送方法は、要援護者 63 名を 3 人乗り車両 6 台を使って、H 診療所に 33 名、ケアホーム W に 30 名を搬送するものと仮定した。特養 S 荘から H 診療所までの距離は 7 km (8 分)、ケアホーム W までの距離は 8.8 km (11 分) であり、往復の時間に乗車降車の時間を合わせると 80 分~107 分かかる計算となる (図-4)。よって、特養 S 荘の避難時間を約 2 時間と仮定した。

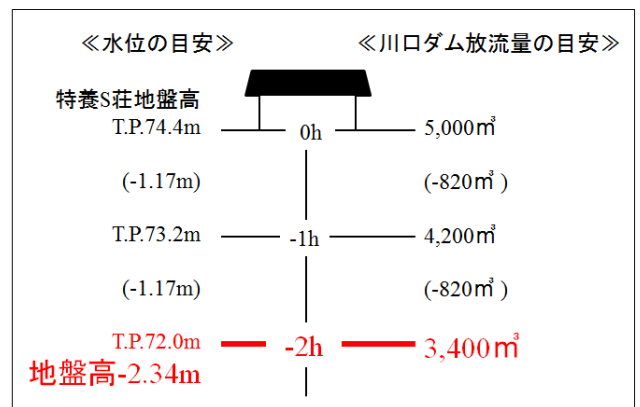
図-6 特養S荘の避難開始の目安

避難時間 (仮定) が約2時間であることから、浸水発生2時間前の水位とダム放流量を算出するため、築橋上流水位の上昇速度と川口ダム放流増加量を求めた (図-5)。築橋上流の水位上昇速度の最高値は、1.17m/h、1時間当たりの川口ダム放流増加量の最高値822m³であることから、避難開始の目安として、水位は地盤高から-2.34m、ダム放流量は3,400m³/sであることが明らかになった (図-6)。
