### 当院におけるカプセル内視鏡検査の画像不良事例と対策について

## *Assessment of accidental events in images during capsule endoscopy*

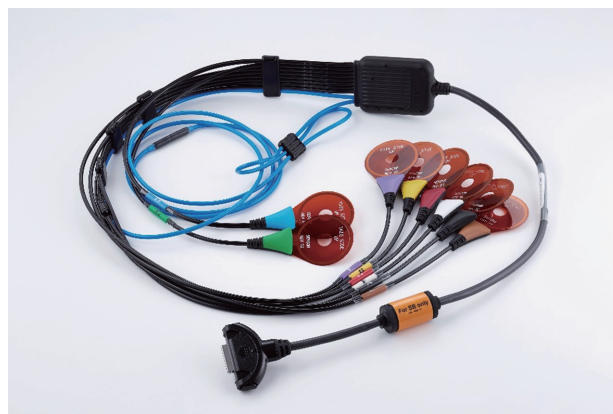
図 1 センサーアレイ

結果、外部からのノイズ信号がほぼない状態でカプセル内視鏡からの RSSI 強度が低下していることが確認された。外観点検を行った所、センサーアレイのデータレコーダ接続部とスパイダー根元部分のケーブルに湾曲が見られた為、センサーアレイを交換したところ、状況が改善された。

センサーアレイ (図 1) は、カプセル内視鏡から送信されたデータを受信し、データレコーダに転送するアンテナの役割を果たしており、患者の皮膚に電極を貼付して使用する。画像が欠損した原因として、センサーアレイの長期使用による経年劣化が考えられた。対策として、センサーベルト (図 2) の使用に変更した。センサーベルトは、センサーアレイと比較してケーブル部分が少なく、コードの断線や変形が起こりにくいと考えられる。また、センサーアレイは患者の皮膚に直接電極を貼付していたのに対して、センサーベルトは着衣の上から腹部に巻くだけでよく、患者の皮膚トラブルの防止や、検査によるストレスの軽減を抑えるとともに、医療スタッフ

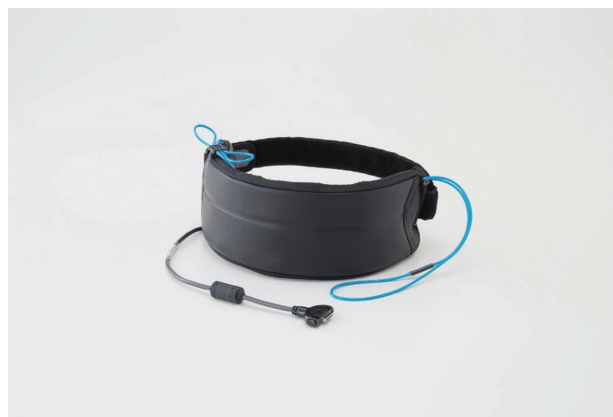
図 2 センサーベルト

側も取り扱いが簡便化されることで、検査準備時間の短縮によるワークフローの向上や、トラブル時の迅速な対応が可能になると考えられる。

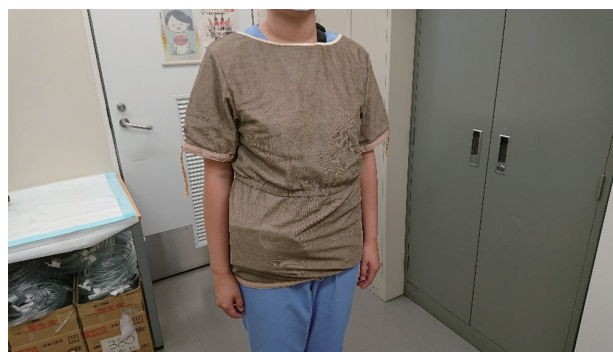
図3 カプセル内視鏡用電磁波防護服

症例 4 は離床が困難な患者であり、病棟での検査であった。検査を開始して間もなく、データレコーダの LED ランプが受信状態の不安定を示す赤色に断続的に点灯しているのが確認された。隣の病室の患者に医用テレメータが使用されていることが分かり、医用テレメータとの電磁干渉が疑われた。カプセル内視鏡用電磁波防護服を着用することで電磁干渉は確認されなくなった。

カプセル内視鏡は、体内にあるカプセルからの画像データ送信に微弱電波を使用しており、その周波数範囲が、外部の機器から発生した電磁波と重複する場合、電磁干渉が発生する。今回のケースでは離床が困難な入院患者であったため、病棟にて検査を行ったが、病棟には、無線式の医用テレメータが設置されていることが一般的である。医用テレメータは、省令において周波数の範囲および用途ならびに技術基準が定められており、6バンド使用されている。カプセル内視鏡の送信周波数範囲434.1MHzは、バンド3Chからバンド4Ch付近にあり、バンド2～5Chを使用している医用テレメータとの、電磁干渉が報告されているが<sup>4)</sup>、今回、検査を行った病棟は、バンド6Chが使用されており、バンド1Chやバンド6Chでも、医用テレメータとカプセル内視鏡間の距離や周辺の電磁環境により電磁干渉が発生する可能性があるのではないかと考えられる。以上のことより、病棟でカプセル内視鏡検査を行う際には、医用テレメータからの影響を最小にする必要があり、対策として、カプセル内視鏡用電磁波防護服を着用する方針とした。当院では、メディカルエイド社製のMGベストCES(図3)を使用しており、電磁波のシールド効果の報告<sup>5)</sup>より電磁干渉低減に有用であると考えられる。また、検査時には、医用テレメータの使用状況を事前に把握し、電磁干渉の影響を受けないようなベッドコントロールを行う必要がある。
