# 令和元年東日本台風による長野県内の 保育園の被災と業務継続

令和元年東日本台風では長野県内においても各地で浸水被害が発生し、長野市と千曲市では 4 保育園が 0.6~2.9mの床上浸水被害を受け、長期にわたって別施設での保育継続を余儀なくされた。長野市及び千曲市の保育担当職員と保育園職員を対象に被災状況や保育継続の方法などについて聞き取り調査を行った。さらに、被災した保育所とその周辺での浸水痕跡調査と千曲川流域を対象とした河川氾濫計算も実施し、各保育所の被害発生状況について分析した。事前休園の判断基準の必要性和、保育再開に必要なとなる 6 種の資源のうち、今回の 4 園では「施設・設備」と「協力者・関係業者」が重要であった事を明らかにした。

## FLOOD DAMAGE AND COTINUED CHILDCARE OF NURSEY SCHOOLS IN NAGANO PREFECTURE DUE TO THE HEAVY RAIN EVENT BY TYPHOON HAGIBIS IN OCTOBER 2019

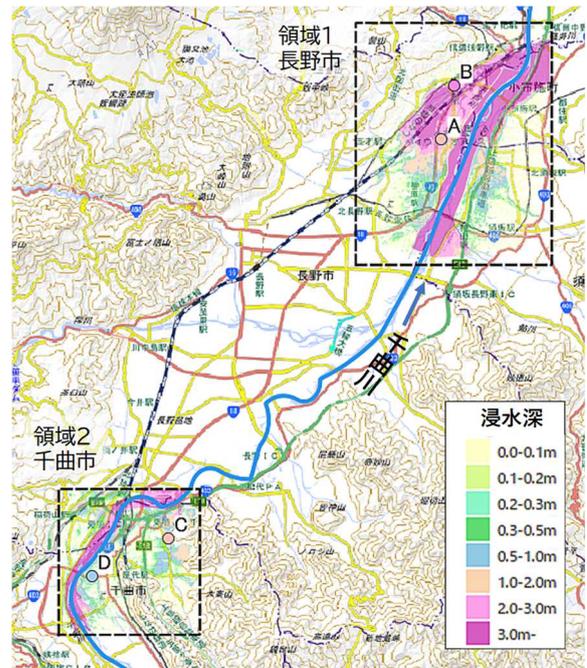
図-1 調査対象保育園の位置と洪水氾濫解析の計算範囲

洪水氾濫解析の概要について述べる。氾濫解析は内外水や下水道を同時に扱える故岡部健士教授が開発した XOKABE をエンジンとするソフトウェア「AFREL-SR」(ニタコンサルタント(株)製)を用いて, 図-1 に示す2領域で実施した。

領域1(長野市)では千曲川の上流端流量は杭瀬下(千曲川)と小市(犀川)の流量(いずれも水位から水位流量換算式を作成して推定)から流下距離を考慮し, 上流端で与えた。下流端は立ヶ花水位局の水位を与えた。降水量は三才(長野市三才)の時間雨量を与えた。浅川を含めて千曲川に流入する主要な支流は計算範囲の上流端で三才と同じ降雨があったものとして合理式で計算して与えた。計算は南北9.64km, 東西7.77kmの範囲である。一方, 領域2(千曲市)では上流端流量を杭瀬下水位局の観測水位に合うように流量を調整して与えた。計算範囲は東西5.8km, 南北5.9mで, 計算格子はいずれも10mメッシュである。雨水ポンプ場や水門操作の影響を考慮するため, 長野市, 千曲市, 長野県から雨水ポンプや水門の操作情報の提供を受け, 雨水ポンプや水門の運転状況についても考慮して解析した。

図-1 には調査対象の A~D の保育園の位置, 洪水氾濫解析から得られた最大浸水深分布の再現結果も示している。

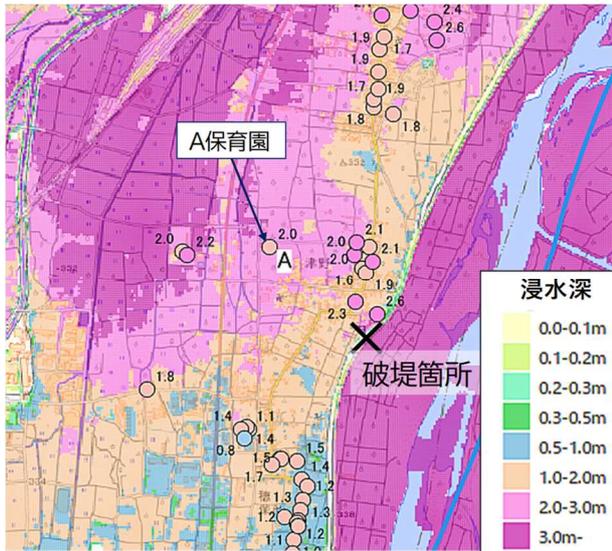
図-2 A 保育園周辺の浸水状況 (氾濫解析結果との比較)

図-2 に A 保育園周辺での浸水深調査結果および氾濫計算により得られた浸水深分布を, 同様に図-3 に B 保育園周辺での浸水深調査結果と計算された浸水深分布を示す。2018年5月発表の千曲川・犀川浸水想定図<sup>5)</sup>によると計画規模降雨(年超過確率1/100, 千曲川流域の2日間雨量186mm)の場合は, A, B ともに3.0~5.0m未満の浸水深, 想定最大規模降雨(年超過確率1/1000程度, 千曲川流域の2日間雨量396mm)では, A, B とも10.0~20.0m未満の浸水深となっており, 浸水危険性の高い地区である。

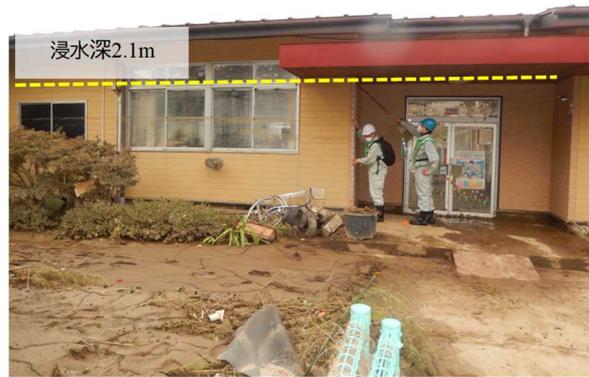
写真-1 A 保育園での浸水痕跡調査状況

写真-1 に A 保育園, 写真-2 に B 保育園の浸水痕跡調査の状況, 写真-3 に C 保育園の浸水痕跡を示す。最大浸水深は A 保育園で2.1m, B 保育園で3.0mである。千曲市内の2保育園についても, C 保育園が床上1.7m, D 保育園も園舎全体が約0.5m浸水して使用不能となった。

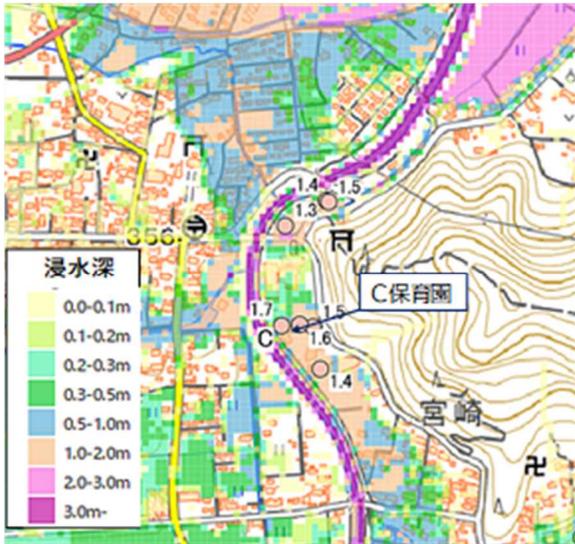
図-4 C 保育園周辺の浸水状況 (氾濫解析結果との比較)

図-4 に C 保育園周辺での浸水深調査結果および氾濫計算で得られた浸水深分布を, 同様に図-5 に

D 保育園周辺での浸水深調査結果と浸水深分布を示す。A と B の保育園と同様、2016 年 5 月に発表された千曲川・犀川浸水想定図<sup>5)</sup>によると計画規模降雨(年超過確率 1/100, 千曲川流域で 2 日間雨量 186mm)では、C 保育園では 3.0~5.0m 未満, D 保育園では 0.5~3.0m 未満の浸水深, 想定最大規模降雨(概ね年超過確率 1/1000, 千曲川流域で 2 日間雨量 396mm)ではどちらも 5.0~10.0m の浸水深が想定されている。千曲市で浸水被害を受けた C と D の保育園も浸水危険度の高い場所に設置されていたことがわかる。

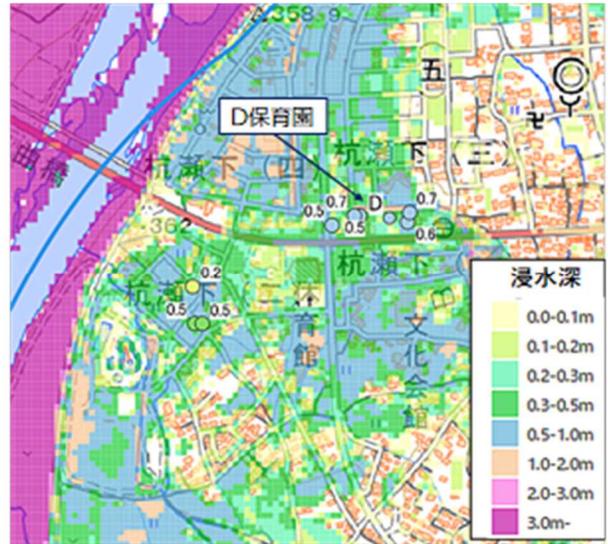
図-5 D 保育園周辺の浸水状況 (氾濫解析結果との比較)

被災時の在籍園児数は、C 保育園が 31 名, D 保育園が 154 名であった。C と D の両園とも平屋建ての建物であり、特に昭和 46 年に建設された C 保育園は、建物の耐震強度不足・老朽化・園児減少により、近隣の別保育園との統合が計画中で、両園の間にある候補地に新しい園舎が建設される予定となっている。また、D 保育園は敷地の南側、園舎敷地と道路との間に水路(尾米川)が流れており、千曲川に隣接する尾米排水ポンプ場までつながっている。古谷<sup>6)</sup>によると「千曲市にある霞堤に洪水が流入し、遊水部に貯留しきれない水が堤防先端から氾濫し、千曲市新庁舎などが浸水した」「もし霞堤がなければ連続堤防から越流が発生していたこと、故に霞堤が原因で被害発生したのではない」と述べられている。

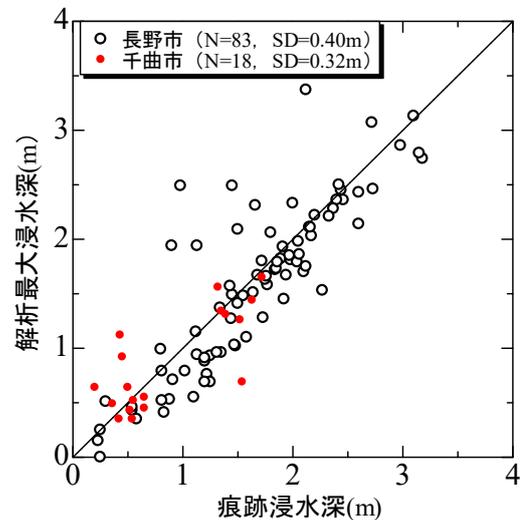
図-6 洪水氾濫再現計算結果と実測痕跡浸水深

今回の浸水痕跡調査により、長野市内では 83 箇所、千曲市内では 18 箇所痕跡浸水深データを取得している。洪水氾濫再現計算では計算による最大浸水深と痕跡浸水深の差の標準偏差が最小になるように本川や支川の上流端流量を調整した。最適なパラメータによる計算結果と実測痕跡浸水深の関係を図-6 に示す。長野市内の千曲川の氾濫計算での両者の誤差の標準偏差は 0.40m, 千曲市内を対象とした計算では 0.32m である。

の精度は標準偏差で 0.3m とされている。これらのことを考慮すると、洪水氾濫再現計算は概ね妥当な痕跡調査地点の標高や解析に用いた標高値は 5mDEM データを利用しているが、5mDEM データの精度は標準偏差で 0.3m とされている。これらの

ことを考慮すると、洪水氾濫再現計算は概ね妥当な結果を与えていると考えられる

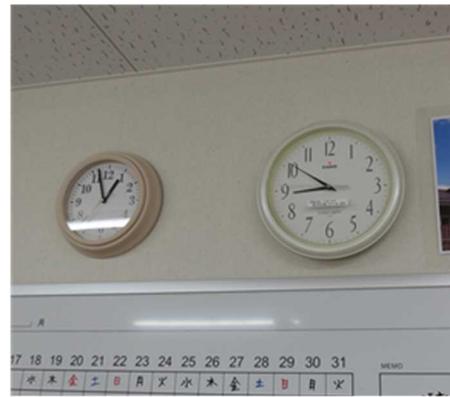
写真-4 B 保育園・浸水で停止した時計 (右)

4 園とも厚生労働省が管轄する保育所である。小・中・高等学校や幼稚園は、学校教育法施行規則第 63 条で規定されている臨時の休業について、学校長が判断して実施できると定められている一方、保育所については明確な法令がない。そのため 4 園ともに、保護者の仕事等により家庭での保育が難しい乳幼児の保育希望がある場合は、できるだけ預かるという姿勢をとっている。休園を余儀なくされる事態が起こっている、あるいは予想される場合は、市役所の保育担当課、私立の園においては園長が臨時休園の判断を行う。ただし、河川の水位や土砂警戒情報・避難準備情報の発表など、このような基準で臨時休園を行うという具体的な基準は決まっていなかった。被災前の 10 日から 11 日にかけては長野市役所保育・幼稚園課より、11 日に千曲市役所保育課より各園に対して注意喚起の連絡があり、また保護者に対しては 11・12 両日について早めの迎えを依頼していた。土曜保育を実施していた D 保育園についても、14 時 30 分までに全員の退園が完了した。他の 3 園についても、園内や送迎時において、園児や保護者の人的被害は発生していない。浸水が 12 日夜間から 13 日朝にかけてのため園児はおらず、避難・誘導は必要なかった。ただ、B 保育園では水位が上昇するペースが速かった点に注意が必要である。写真-4 は B 保育園で浸水した時点で止まった

ままの掛け時計 (写真の右側の時計) であり、表-1 に示すように 7 時 30 分頃に園の敷地内での浸水を確認してから約 80 分後の 8 時 50 分頃には凡そ時計の位置となる床上 2.3m 付近まで浸水したことが推定される。今回は早朝で園児が不在の時に起こったため、避難や保護者への引き渡しなどは不要であったが、在園している時で、浸水を確認してから園児を連れて避難行動を開始したのであれば、逃げ遅れた可能性があると思われる。図-7 は B 保育園周辺

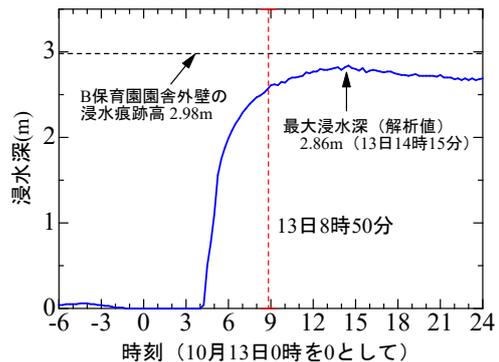
図-7 B 保育園での浸水深変化の再現結果

での浸水深変化の再現結果である。7時半頃から浸水が始まったとする証言に比べると5時には保育園周辺で浸水が始まっており、時間的な差異が見られる。一方、園舎外壁で測定された浸水痕跡高さと解析による最大浸水深は約0.1mの違いがあるものの最大浸水深については概ね妥当な値を示している。千曲川では1時過ぎには長野市穂保地区の左岸堤防から越流し、4時頃には70mにわたって破堤した。従って、4時以降に急激に水位が上昇したことがこ

の図からも確認できる。

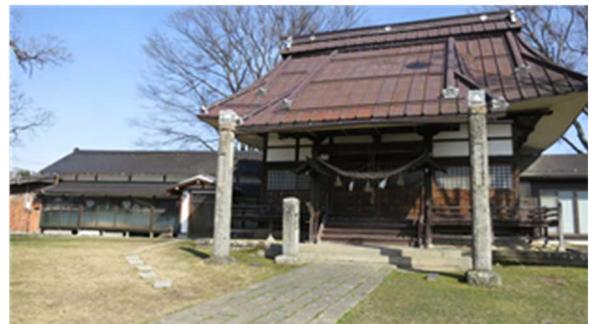
写真-5 B 保育園が保育を実施した社務所 (本殿の左側の建物)

B 保育園では表-1 に示した通り、13日に現地確認、14日に再開先となる同じ法人が運営する姉妹園および別法人の運営する私立2保育園での確認と準備を行いつつ、私立保育園協会に連絡を取り、食器など必要なものを集めてもらいながら、保護者への電話連絡を行った。14日の19時前に保育再開可能の最終判断をした。しかし、別法人の2園が遠く、道路の渋滞もあり送迎に時間・負担がかかるといった保護者の声が寄せられた。そのため、11月より3歳児未満の25名が姉妹園に、3歳以上と2歳児の一部がB 保育園と同じ町内の神社の社務所を借りて保育を実施した。写真-5 に借りた社務所を示す。B 保育園とその運営法人とこの神社に協定等はなかったが、B 園園長が保育可能な代替施設を地域で探す中、神社側の好意で利用可能となった<sup>7)</sup>。
