平成30年7月豪雨における宇和島市内の 保育園の災害対応と保育継続

Key Words: disaster response, nursery school, Uwajima City, the heavy rain event of July 2018

DISASTER RESPONSE AND CONTINUED CHILDCARE
AT NURSERY SCHOOLS IN UWAJIMA CITY, EHIME PREFECTURE
DURING THE HEAVY RAIN EVENT OF JULY 2018

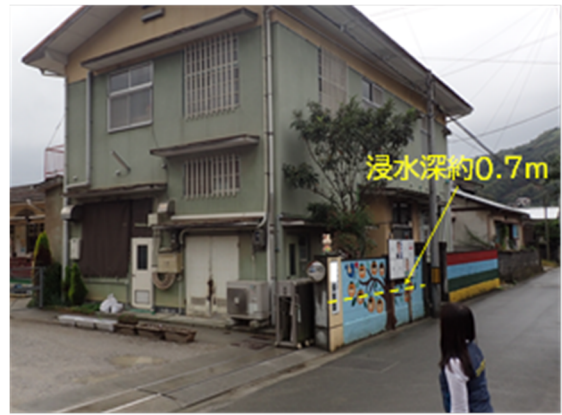
写真-1 U1 保育園 (2018年11月9日撮影写真に市提供の被害状況写真を元に浸水ラインを加筆)

この園は近くを流れる広見川の氾濫により, 保育室が床上0.15m, 調理室が床上0.5mの浸水被害を受けた。この地区では浸水対策として2015年に大浦雨水排水ポンプ場が設置されたが, 今回の豪雨ではポンプ排水が追い付かず, ポンプ場も浸水し, 排水ポンプが停止している。

と近い浸水深になっている。この地区では写真-1 に示す保育園前の1箇所で路面上約0.7mの浸水が確認されているが, 他の地点での浸水痕跡は得られていない。検証データが少ないため, 解析結果の妥当性は確認できていない。登園時(7日6時50分～7時10分)は深い所で膝上くらいまで冠水していたとの職員の証言がある。図-7では保育園前の道路の浸水深は0.74～0.94mであり, 実際の浸水深より0.2～0.3m程度は計算値が過大であると考えられる。なお, 計算で用いた標高値は10mメッシュ

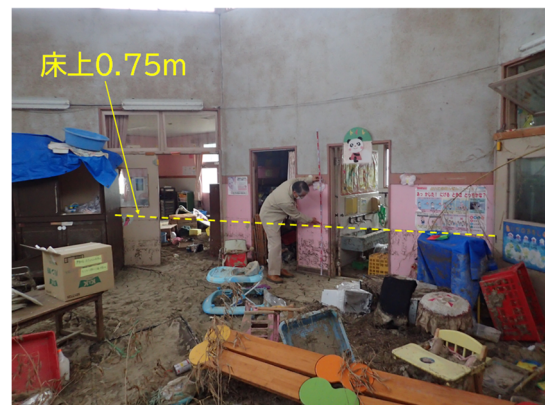
写真-2 U3 保育園の被害状況 (2018年11月8日に著者撮影した写真に浸水ラインを加筆)

園長が U3 保育園のある喜佐方地区に居住しているので、7日6時に降雨と河川水位の状況から休園を決定して、保護者会副会長に休園の連絡を依頼した。当保育園は隣を流れる河内川の氾濫により、写真-2に示すように床上0.75mの浸水被害を受けた。保育園に隣接する公民館で待機していた消防団長の撮影写真と証言から、6

床上0.75mという深刻な被害を受けたことで、ここで再開は困難と判断し、翌8日中には被害のなかったU5保育園との合同保育として再開することを決定し、保護者に連絡し、7月9日からは通常保育として再開している。なお、U5保育園で合同保育を行うことになった理由はU3保育園に車で約5分と最も近いこと、近年の園児数の減少で、両保育園の園児を保育するための保育スペースが十分確保できることが挙げられる。保育再開にあたり、両保育園の園児を年齢ごとにクラス分けを行い、完全合同保育を実施することができた。しかし、断水が続く間(8月4日生活用水利用可、8月10日飲用水利用可)は備蓄品と軽食による自園給食を行った。

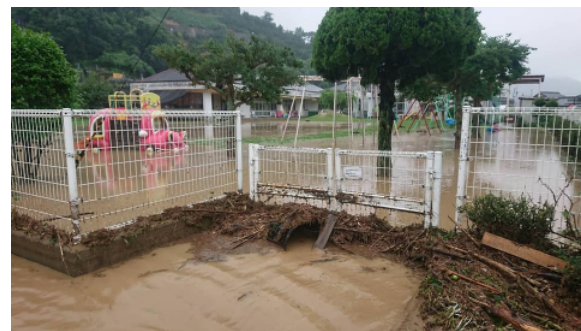
写真-3 U4保育園の土砂流入被害 (宇和島市提供)

U4保育園の園庭入口付近の土砂流入状況を写真-3に周辺の土砂災害の発生状況と災害直後の通行止めの状況を図-8に示す。特に園から50m程度しか離れていない急傾斜地(図-8中の写真)が崩壊し、ここでは1名が亡くなっている。保育園周辺で深刻な土砂災害が発生し、長期間にわたって、通行制限がなされた地区に位置する。7日は早朝出勤の職員から裏山が崩れそうなので避難するため、出勤できないと連絡があったほか、園長が出勤直前にも土砂災害の発生で園に行く道路が通行できなくなっているとの連絡を受けて、自宅待機とすることを決定した。その旨を保護者会長に連絡をして、連絡網で連絡を依頼している。保育園周辺の被害状況については、園に近づけないためにほとんどわからなかった。8日に登園し、被害状況と園児の安否確認を行った後、再開方法について検討したが、地区の危険性が高いため、9～11日は休園とし、12日から再開することで連絡をしている。

園の被害は土砂の園庭への堆積だけで、室内の浸水などはなかった。園周辺は車が通れない状況が続いていたため、徒歩で登園できる園児だけが来る状況であったが、12日には33名中8名が登園した。保育業務と土砂撤去の業務を職員で分担したが、宇和島市内方面からの通行が斜面崩壊等で制限されているため、職員は西予市を経由する迂回路を使って、1時間以上かけて通勤した。

土砂撤去の際には消防団とみかん栽培の振興のために結成されている中山間集落協会が建設機械を持ち込んで手伝ってくれた他、みかん栽培で使用する500ℓ程

度の給水タンクを設置してくれるなど、清掃活動や保育運営に地域の方の多大な協力があった。
