令和元年東日本台風による 越辺川沿いの社会福祉施設の被災と業務継続 に及ぼす施設特性

FLOOD DAMAGES OF SOCIAL WELFARE FACILITIES ALONG THE OPPE RIVER DUE TO TYPHOON HAGIBIS IN 2019 AND EFFECT OF FACILITY CHARACTERISTICS ON BUSINESS CONTINUITY

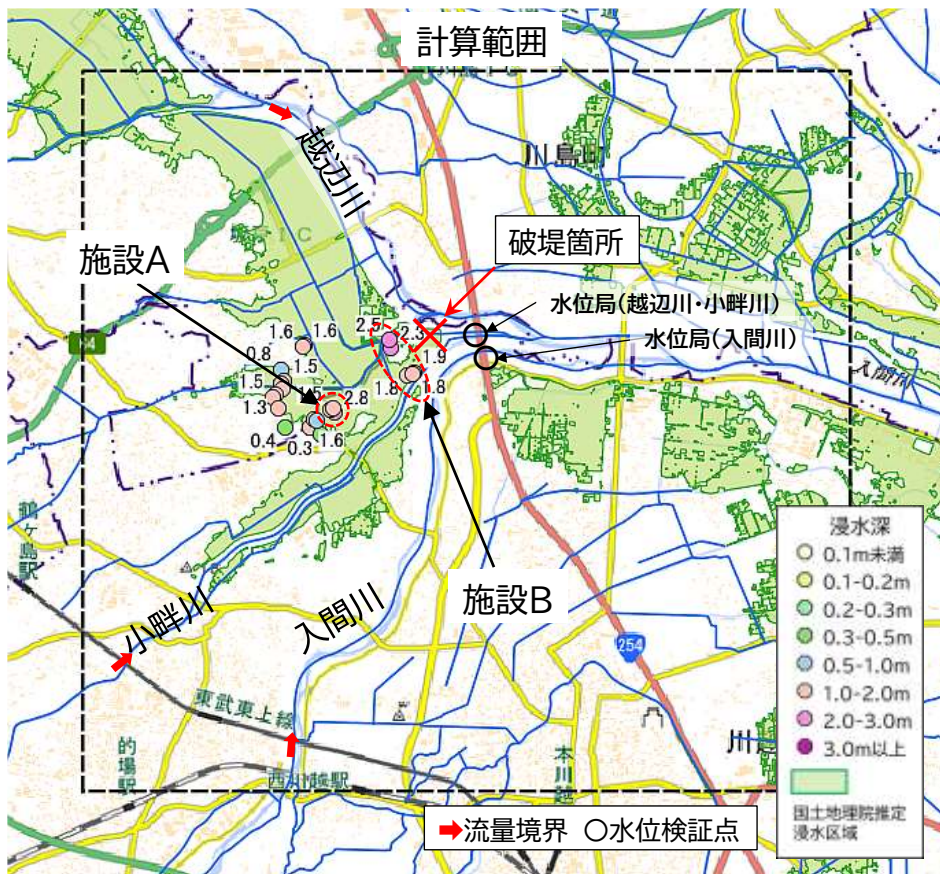
図-1 調査対象の施設の位置と氾濫解析の範囲

図-1に浸水痕跡調査の地点、調査対象の施設A、施設

Bの位置を示す。2019年10月～2020年3月にかけて越辺川流域の浸水痕跡調査とインタビュー調査を行った。

浸水痕跡調査は川越市と坂戸市の浸水地区 23カ所について、水害発生翌日の2019年10月14日に加え、同10月28日、2020年1月19日、同3月28日に実施し、地盤からの浸水深をメジャーで測定した。また、各地点の標高は国土地理院 5mDEM から調査地点付近の値を読み取った。インタビュー調査は2020年3月18日に実施した。

解析は、図-1の点線で示す領域で実施した。降雨は越生(図-2)、高坂(図-3)のデータを用いて計算した。

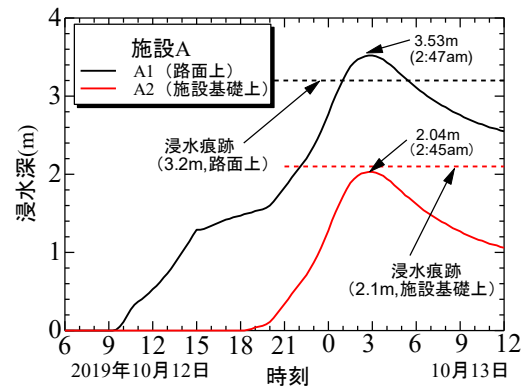
図-7 施設 A での浸水深変化（解析値）

図-7 は、施設 A での浸水深変化（解析値）である。施設 A の浸水痕跡は、A1 地点（路面上）で 3.2m、A2 地点（施設基礎上）で 2.1m であることから、A1 地点の解析値は浸水痕跡高さをやや上回る結果となった。図-8 は、施設 B での浸水深変化（解析値）である。施設 B の浸水痕跡は、B1 地点（建物壁面）で 1.9m、B2 地点（貯水タンク）で 1.8m、B3 地点（作業場）で 2.5m であることから、解析値は、浸水痕跡高さを下回る結果となった。

施設 A と施設 B の浸水深変化は、10月12日の12時前後の水位上昇期に若干の相違が見られるが、13日の深夜から未明にかけての急激な水位上昇を示している点は、概ね証言と一致している。

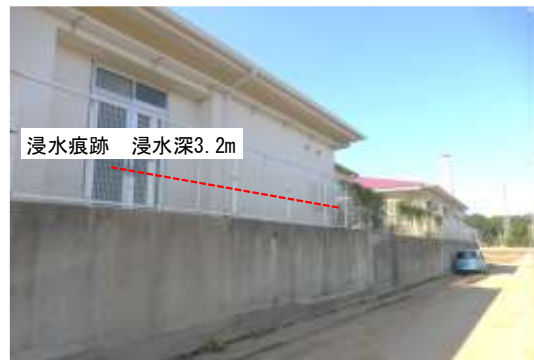
写真-1 A1地点の浸水痕跡

浸水深は道路面から 3.2m、平屋棟の床上 1.5m であった（写真-1）。利用者は 100 名で認知症や寝たきりの方も多。建物は平屋棟と 2 階建ての別棟とが隣接しており、過去の水害の教訓から、平屋棟の地盤は 2m 嵩上げされ、増築された別棟も避難棟の役割を持っていた。

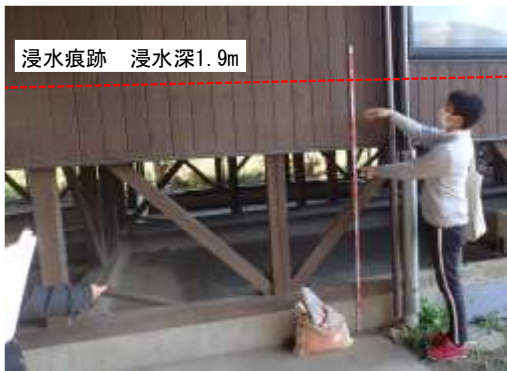
写真-2 B1地点の浸水痕跡

施設Bは破堤箇所から約300m離れた場所にあり、越辺川, 大谷川, 小畔川に挟まれた三角地帯に位置する。浸水深は最大で2.5mで、B1地点の建物の壁面には明瞭な浸水痕跡が残っている (写真-2)。利用者は75名で9割が自閉症の障害を持つ。建物は全部で6棟あり、過去の被害の教訓から、床高を上げて水を受け流す構造にしたり、キュービクルの土台を1m50cm嵩上げするなど被害に備えていた。

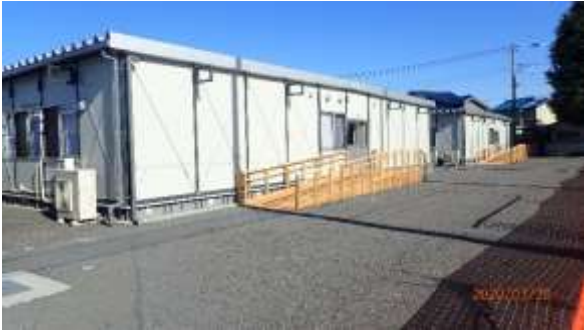
写真-3 施設 A の福祉仮設住宅

施設Aの福祉仮設住宅は市内の小学校跡地に建設され、2020年4月から業務を再開している（写真-3）。福祉仮設住宅には、被災前と同じ定員とすることや、2年間で移転先を整備することなどの条件が付けられている。

施設Aは、移転する方針を決め、市や県と協議して福祉仮設住宅の建設に踏み切った。
