平成30年7月豪雨被災事例からみる水道施設 における浸水被害時の初動対応と事業継続に ついての考察

INITIAL RESPONSE AND BUSINESS CONTINUITY IN THE EVENT OF
FLOOD DAMAGE AT WATER SUPPLY FACILITY

-CONSIDERATION FROM DISASTER CASES OF WATER SUPPLY FACILITIES
CAUSED BY THE HEAVY RAIN EVENT OF JULY 2018-

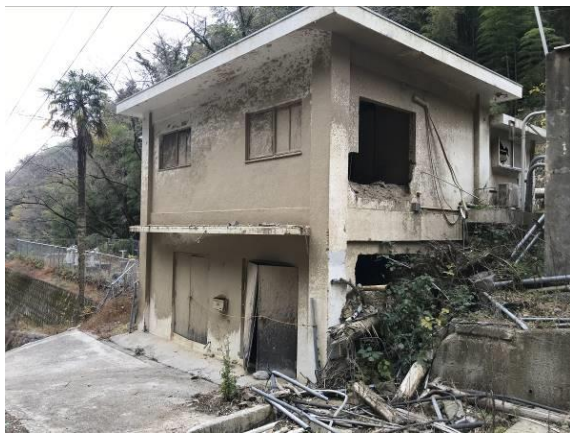
写真-1 被災した吉田浄水場

7月7日早朝に、吉田浄水場の上部斜面を崩落起点とする土砂災害が発生した。現場確認のため出勤した職員1名は無事であったが、土石流により浄水場が壊滅的な被害を受けた(写真-1)。浄水場までの道のりも幅員が

9日に浄水場の被害確認を実施。その結果、土砂災害により損傷が著しく、大型工事車両の進入も困難な状況であったため、現場での早期復旧が困難であると判断、代替戦略として吉田地区・三間地区の両地区で仮設浄水施設を設置する決断を行った。

吉田浄水場は土砂災害警戒区域内にあることを認識されていたが、警戒区域の指定後間もなく、砂防ダムが設置されていたことから対策がなされていなかった。バックアップ施設もなく、対策の優先度が高い施設であると考えることができる。

吉田浄水場のように壊滅的な被害で復旧が困難な場合には、仮設施設を設けるなど柔軟に対応する必要がある。

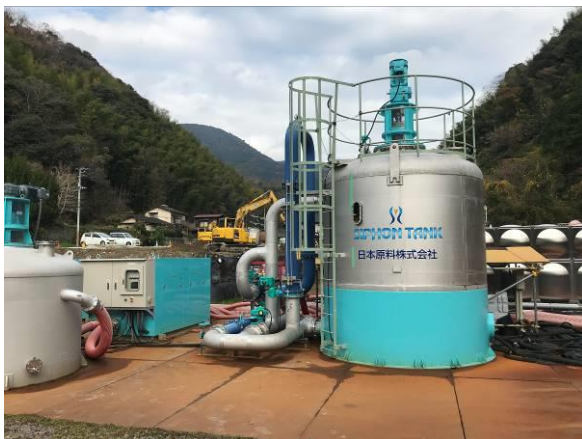
写真-2 吉田仮設施設の大型濾過装置

仮設浄水施設には複数の大型濾過装置が必要となるが、メーカーにも大型のものは在庫がなかった。厚生労働省水道課や公益社団法人日本水道協会をはじめとする支援者により、東京オリンピックのカヌー・スラローム会場で使用予定だった大型濾過装置を利害関係者と調整し、調達できることとなった。装置は自衛隊等の協力により7月26日には宇和島市に到着し、吉田地区の仮設施設に設置(写真-2)。8月4日から通水を開始した。

連携は非常に重要である。吉田浄水場では仮施設として大型濾過装置の設置が必要となり、厚生労働省水道課、資機材メーカー、自衛隊等の様々な関係者の協力により実現した。

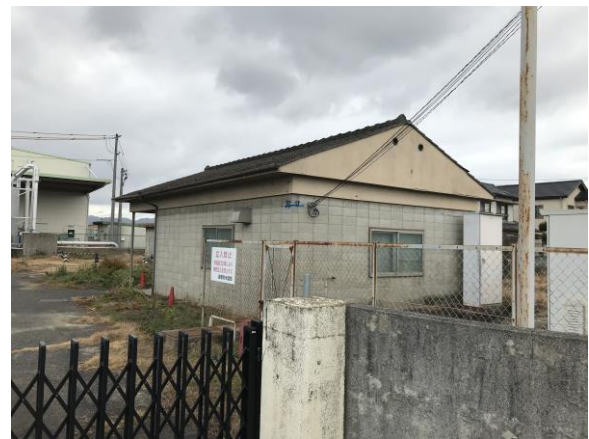
写真-3 被災した真備浄水場

7月7日に小田川の破堤により、真備浄水場は約 2.5m の浸水被害が発生して機能停止した。これにより真備地区の約 8,900 戸(小田川北側・約 7,600 戸、小田川南側・約 1,300 戸)で断水が発生。真備浄水場は防水堤等の浸水対策がなされておらず、浸水した機械・電源設備等は全て修理や取り替えが必要となった(写真-3)。この他、真備地区内で送・配水管の破損が 11 ヲ所、仕切弁・空気弁の破損が 13 ヲ所、給水管の破損が 70 ヲ所あり、早急な対応が必要となった。人的被害はなかった。

真備浄水場では10日から操作盤等の洗浄など復旧作業が開始され、11日に取水井洗浄・水替、17日に仮設受変電盤を設置、18日には電源復旧したことから、20

日には手動による一部運転が開始された。31日にはNTT回線復旧を受け、各機器の動作確認を行い、8月22日に仮復旧による稼働開始となったため、他の浄水場からの受水は順次切り替えられた。
