森林の変遷と土砂流出分析に基づく治水安全度向上策に関する研究

An improvement policy of flood control safety level based on  
forest transition analysis and sediment discharge observation

2022年9月

小井 宣秀

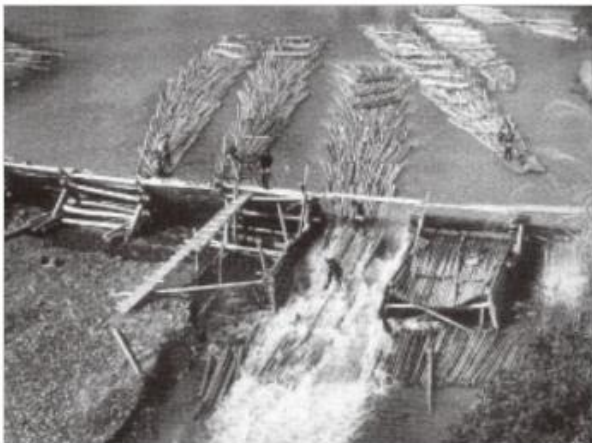
写真 2-1

河川を活用した木材の輸送（鉄砲せき）

一方、鉄道や道路網など近代交通機関が導入され発展するまでは、重量のある木材の輸送は河川に頼ってきた（写真 2-1、写真 2-2）ため、豊かな紀伊山地の木材は、和歌山県の沿岸の河口にまず運ばれてきた。このことから、約 650km におよぶ和歌山県の沿岸を、大阪と江戸とを結ぶ廻船が頻繁に航行されるようになった。このため、沿岸の浦々は廻船の寄港地となり、江戸と大阪という二大市場に物資を容易に輸送できたことから、紀州の沿岸線では、木材業を始め多くの産業を発展させる素地となった。

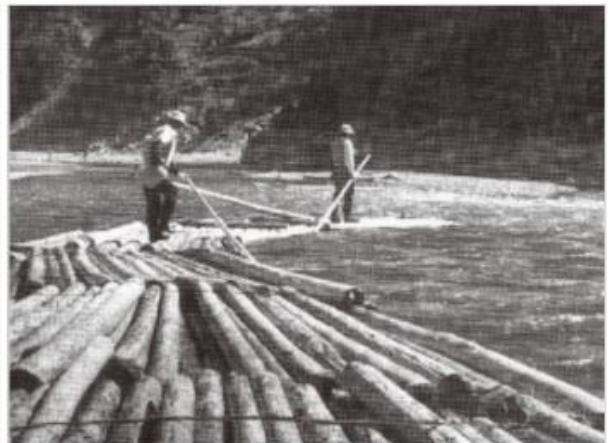
写真 2-2

河川を活用した木材の輸送（筏師）

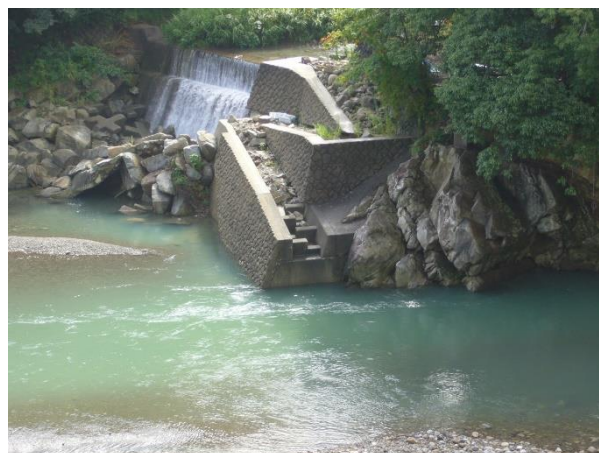
写真 2-3 富田川と西谷川の合流点の魚道

河川内の状況については、全体的に河床は下降傾向にあり、西谷川との合流点では、富田川本川の河床低下によって、西谷川河口部に設置された堰堤工の魚道への乗り口が2m程度水面から上部に位置したことにより機能しなくなっている(写真 2-3)。

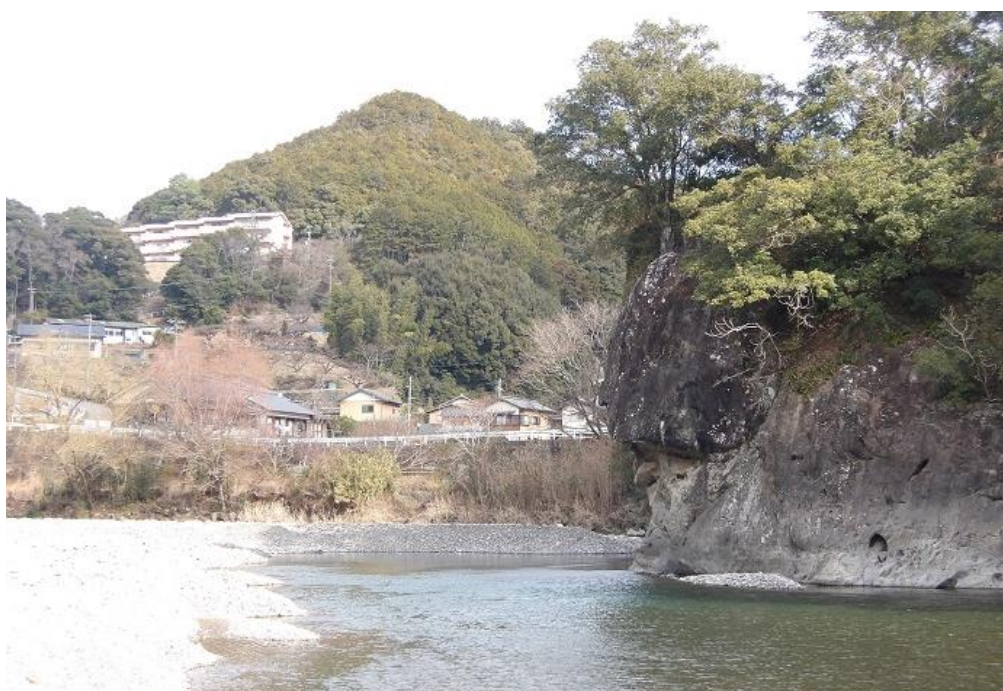
写真 2-5 富田川 旧大塔村向越ベラ淵 2022(令和4)年2月2日撮影

写真 2-4 および写真 2-5 を比較すると、写真中央部岩盤のオーバーハングした下端から水位までの距離、および水泳をする児童の身長から、河床が低下していることが見て取れる。また、写真 2-4 は撮影時期が示されていないものの、水泳をしていることから

夏場であることが考えられ、**写真 2-5** は 2 月に撮影したため、渇水期であることから、単純に比較はできないが、児童の身長から水深が浅くなっていることが推察される。

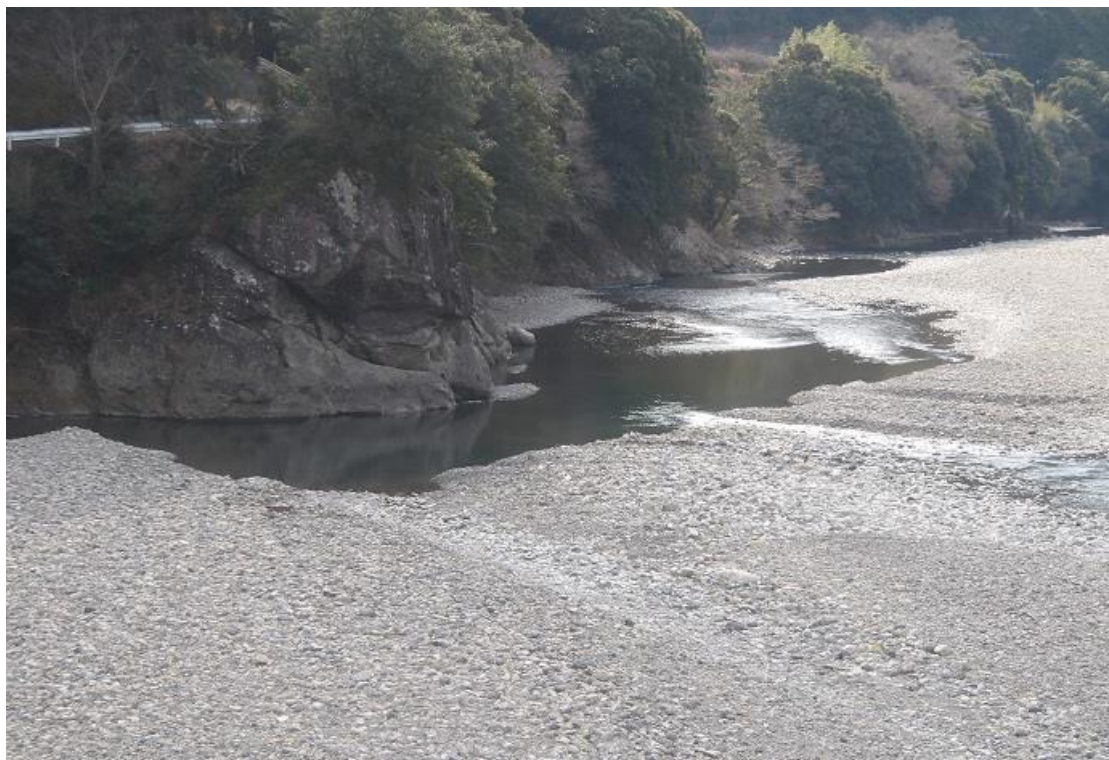
写真 2-6 富田川 旧大塔村向越ベラ淵 2022(令和4)年2月2日撮影

さらに、ベラ淵を上流側から撮影した**写真 2-6** および中央部岩盤の上部から撮影した**写真 2-7** を示した。これらの写真から、河床低下および淵の水深が浅くなっていることが見て取れる。

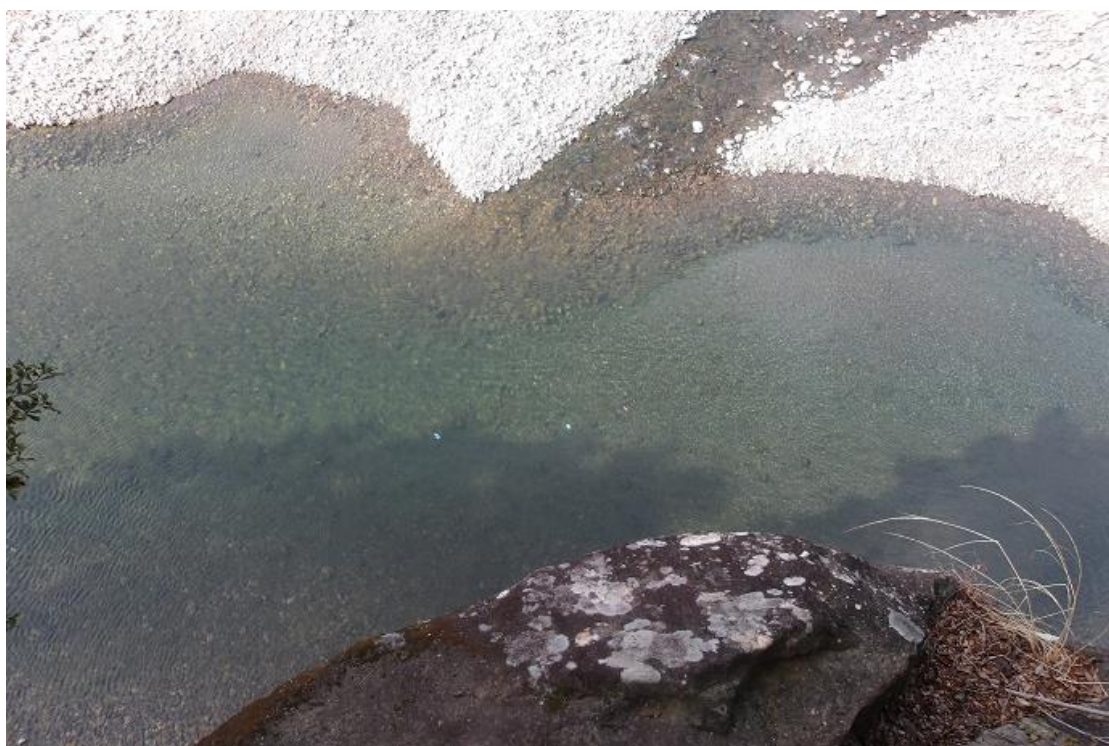
写真 2-7 富田川 旧大塔村向越ベラ淵 2022(令和4)年2月2日撮影

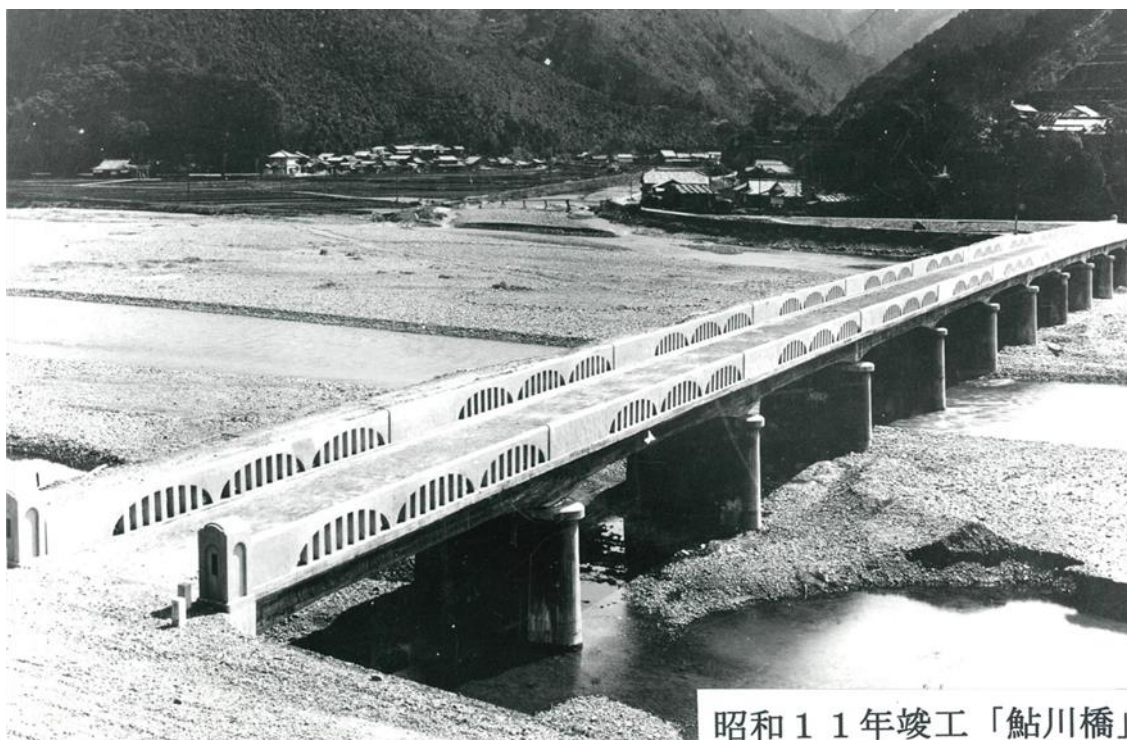
昭和 11 年竣工「鮎川橋」

写真 2-8 富田川 旧大塔村鮎川 鮎川橋 1936(昭和 11)年撮影

写真 2-8 は、1936（昭和 11）年に撮影、写真 2-9 は、2022（令和 4）年 2 月 2 日に撮影したものである。両写真を比較すると、護岸の高さや橋脚の高さから河床が低下していることが見て取れる。

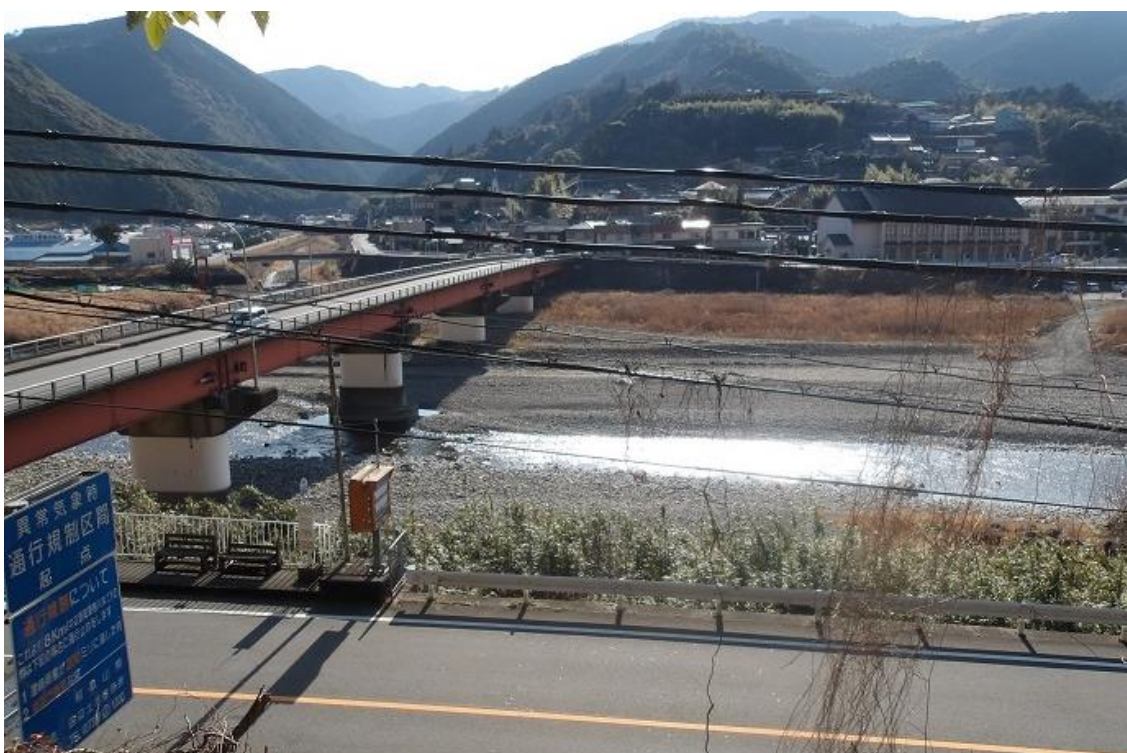
写真 2-9 富田川 旧大塔村鮎川 鮎川新橋 2022(令和 4)年 2 月 2 日撮影

また、令和4年に撮影した**写真 2-9**から、橋脚下部とフーチングが露出していることが確認できる。このことから、鮎川新橋が架橋された1972（昭和47）年3月以降も河床低下が進行していることが分かる。

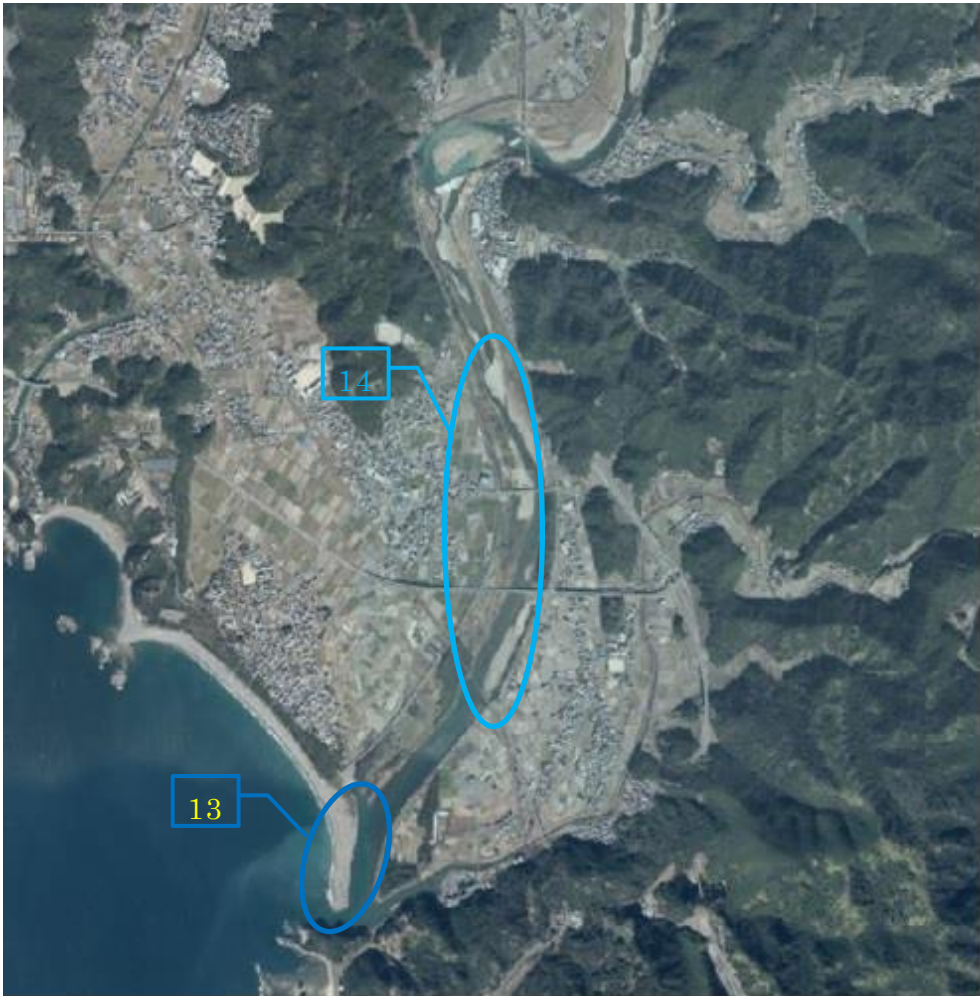
写真 2-14 富田川流域航空写真 5 2020（令和 2）年撮影

山林については、写真 2-14 に示すように、植生の顕著な変化は見受けられない。河道については、河口部の砂州が成長し、幅が広がっている（写真 2-14 青色丸 13）している。また、河道内の植生が減退し、堆砂域が拡大している箇所を確認できる（写真 2-14 水色丸 14）。

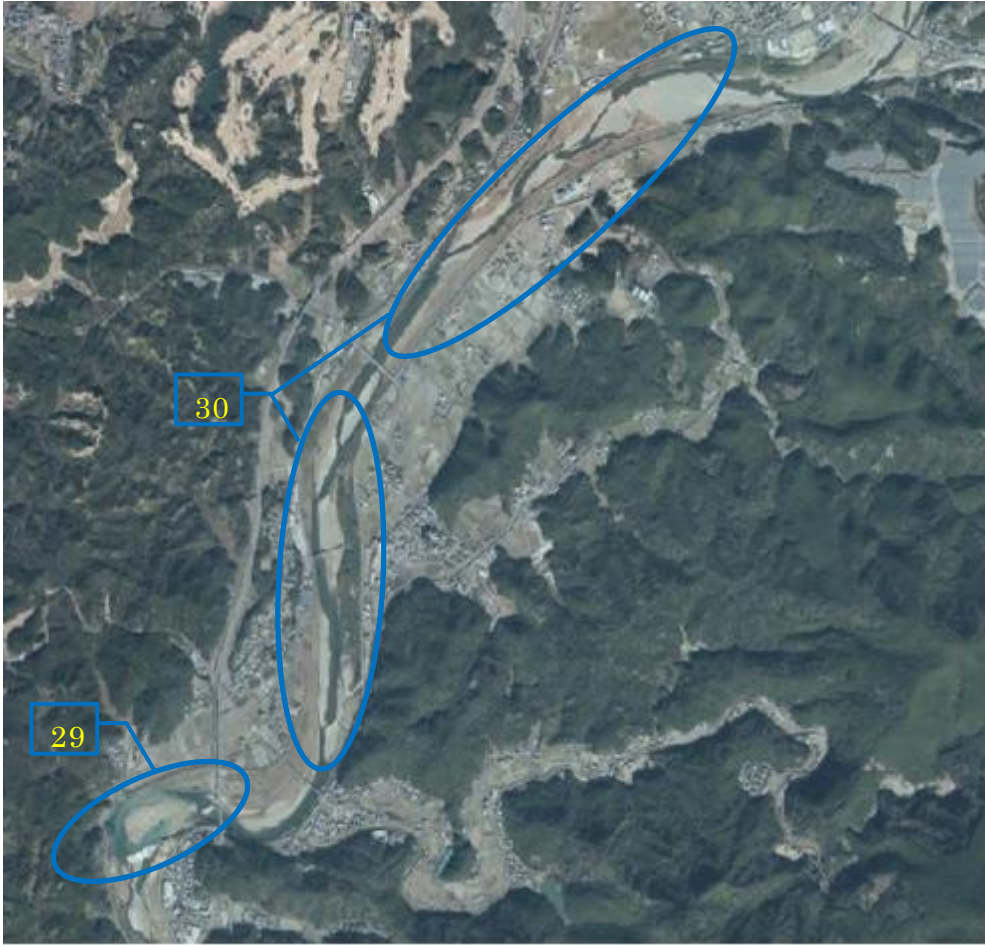
写真 2-19 富田川流域航空写真 10 2020 (令和 2) 年撮影

山林については，写真 2-19 かおらは，植生顕著な変化は見受けられない。河道については，大井堰上流側の濬筋が太くなり，堆積域が縮小している（写真 2-19 青色丸 29）。一方，各所で堆砂域の面積が拡大している（写真 2-19 青色丸 30）。

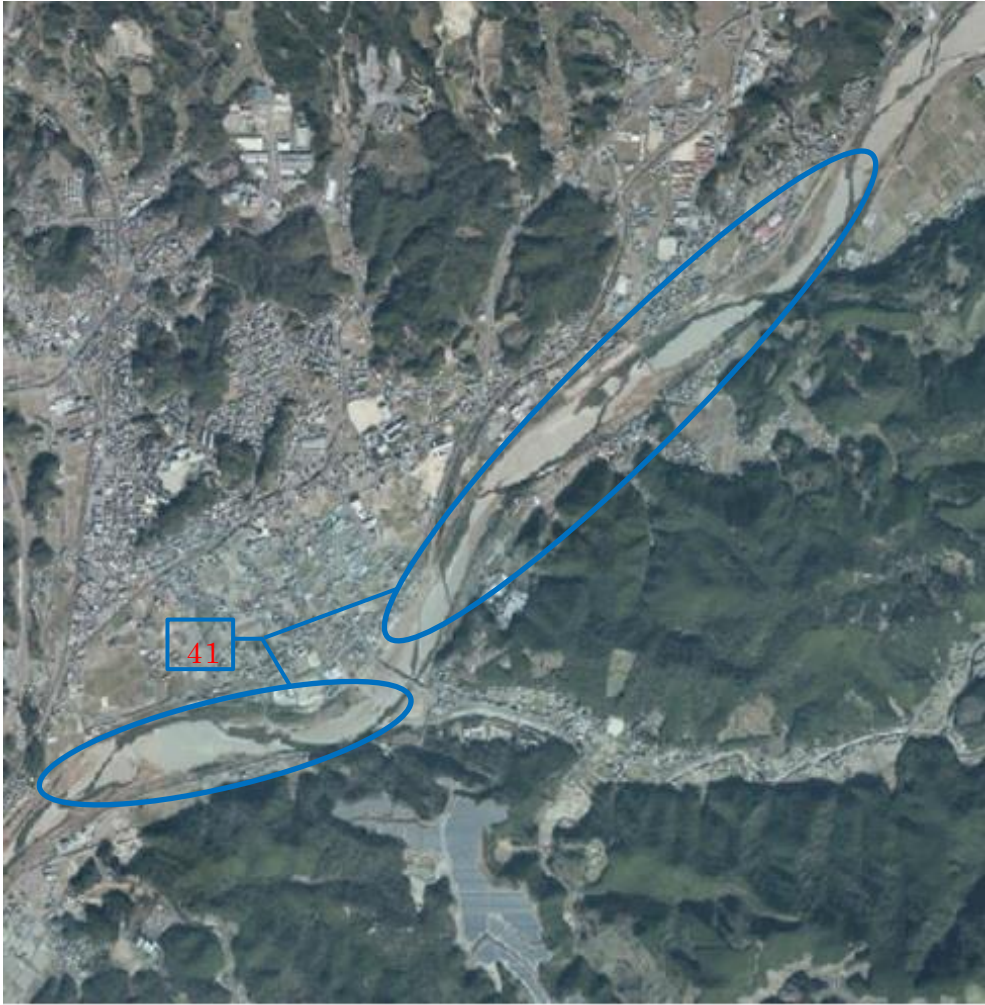
写真 2-24 富田川流域航空写真 15 2020 (令和 2) 年撮影

山林については，写真 2-24 からは，植生の顕著な変化は見受けられない．河道については，馬川合流点上流側（約 6.5km）から岩田橋上流側（約 8.5km）において，滯筋は全般的に細くなり，随所にみられた堆砂域の拡大が認められる（写真 2-24 青色丸 41）．

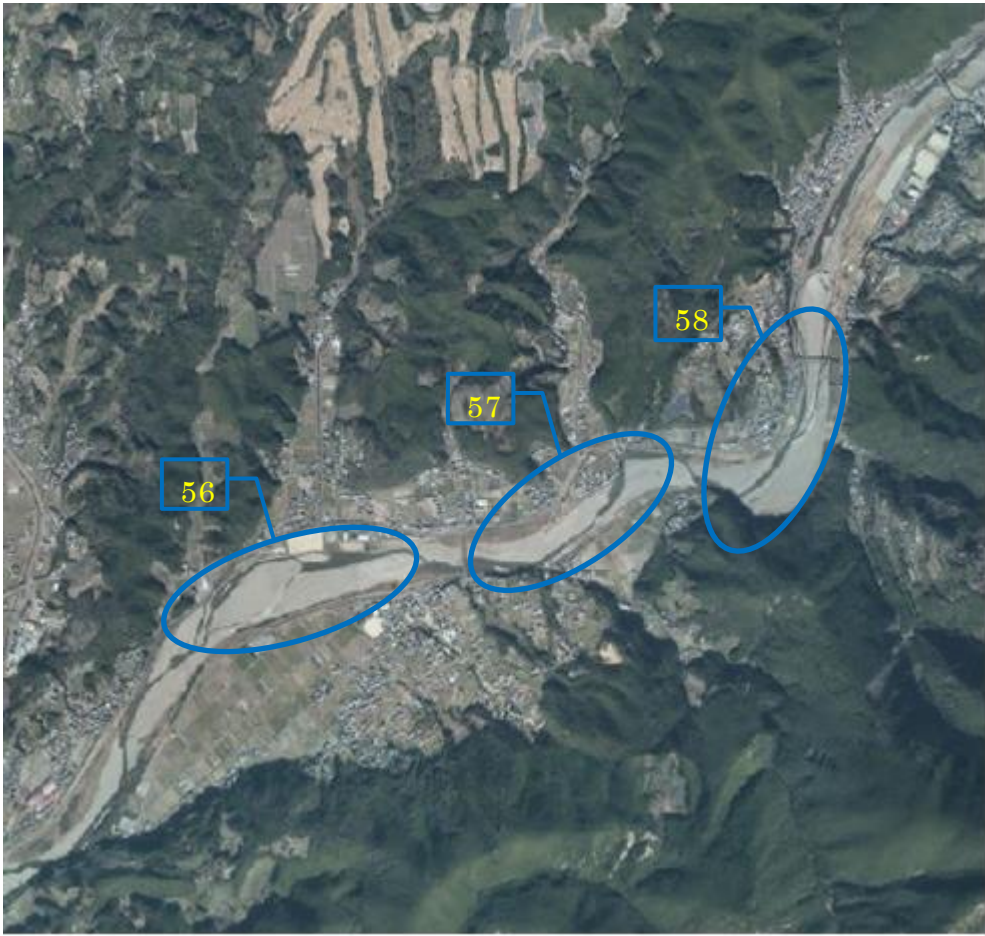
写真 2-29 富田川流域航空写真 20 2020（令和 2）年撮影

山林については、写真 2-29 から、一部伐採跡地が見られるものの、顕著な変化は認められない。河道については、根皆田川合流点では、中央部の澇筋は左岸側に変化しているが水流は僅かである（写真 2-29 青色丸 56）。市ノ瀬橋上流側では、澇筋が中央部から左岸側に変化しているものの、市ノ瀬水位観測所付近の淵は存在している（写真 2-29 青色丸 57）。加茂橋下流側の澇筋は左岸側から右岸側に変化している（写真 2-29 青色丸 58）。また、全般的に堆砂域の面積が拡大している。

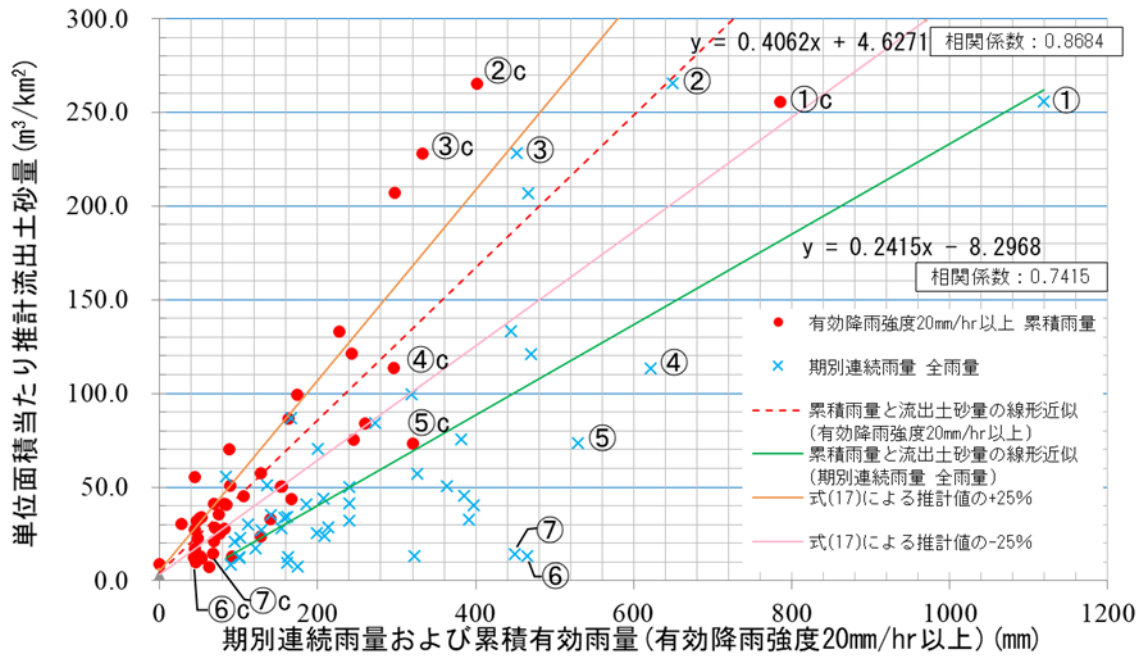
図 3-3 音無川流域 単位面積当たりの期別連続雨量および累積有効雨量(有効降雨強度 20mm/hr 以上)と推計流出土砂量の関係

図 3-3 には，累積雨量と流出土砂量の間に関係があるものと仮定して各プロット群に対する相関係数

を記入しているが、有効降雨強度を導入することにより、線形関数の傾きが大きくなると共に相関係数も大きくなることが見て取れる。

図 3-11 には、図 3-3 と同様に、有効降雨強度 15mm/hr とした場合の流出土砂量の推計値±25%の領域も示しているが、音無川ほどにはこの概念の適用が有効でないことがわかる。その理由としては、データ総数が少ないことに加えて、流出土砂量の少ない部分（0.10m<sup>3</sup>/km<sup>2</sup>以下：以下グループ D とする）と多い部分（0.24m<sup>3</sup>/km<sup>2</sup>以上：以下グループ E とする）とに二分されて偏ってデータが存在していることがあげられる。そこで、プロット群をこれら 2 つのグループに分け、それぞれで相関およびその±25%を

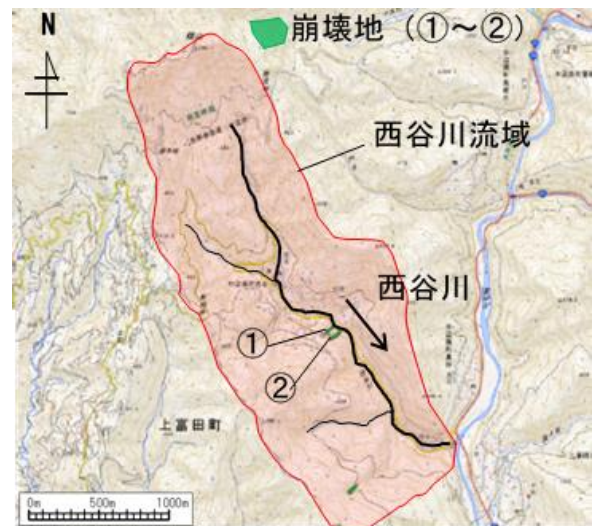
図 3-7 西谷川流域の崩壊位置図

ここで西谷川および熊野川谷川と音無川流域のオーダーの違いについて、2011年9月の大水害時の崩壊地面積(図 3-7~9)<sup>11)</sup>と各河川の水位(図 3-10)の観点から考察を行った。まず、崩壊地面積から推定崩壊土砂量を求める Guzzetti らの経験式<sup>12)</sup>を式(18)に示す。式(18)によって求めた各流域の推定崩壊土砂量を表 3-4 に示した。

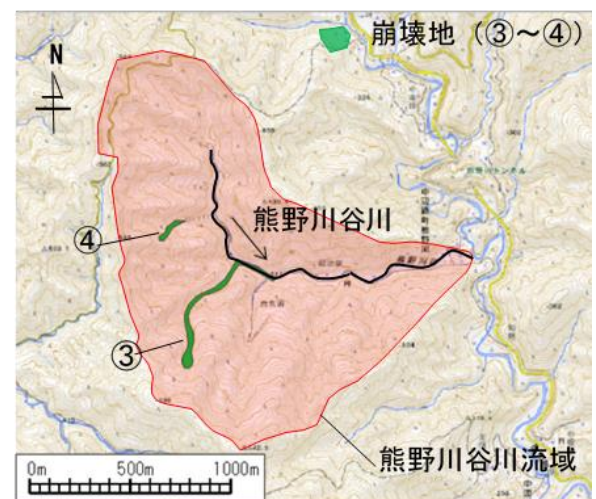
図 3-8 熊野川谷川流域の崩壊位置図
