# 令和元年東日本台風による長野市内の 小中学校の浸水被害と教育継続

## INUNDATION DAMAGE AND CONTINUED EDUCATION OF ELEMENTARY AND JUNIOR HIGH SCHOOLS IN NAGANO CITY BY THE TYPHOON HAGIBIS IN 2019

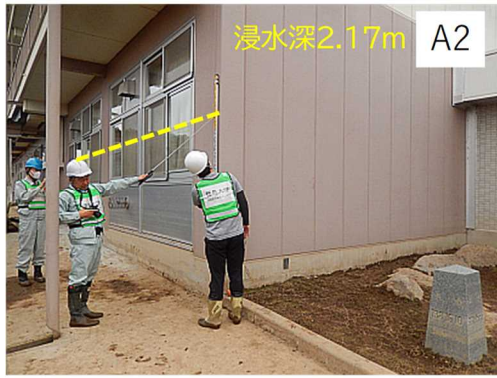
図-2 A小学校の浸水状況 (2019年10月21日撮影)

長沼地区のA小学校は破堤箇所からは約0.8kmと近い位置にあり, 国土地理院5mDEMのデータでは図-3のA2地点の標高は332.3mである。破堤箇所付近にある長沼消防団詰所付近の標高333.2m(5mDEM)よりも低く, 破堤後の濁流が流れ込みやすかった環境にある。図-2に示すように校舎の壁と窓に残る痕跡から浸水深は路面から2.0~2.2m, 床上1.7mの浸水となり, 校舎と体育館の1階が使えなくなった。また, 1階にあるすべての事務機器や備品は廃棄せざるを得なかった。堤防決壊地点に近かったことから, 堤防材料や川から運ばれた土砂が校舎内外に厚く堆積することとなり, 災害廃棄物や土砂の搬出が大きな問題となった。図-3は洪水氾濫解析によるA小学校周辺の最大浸水深分布と浸水調査結果を示したものである。小学校は1m程度の盛土地盤上に設置されており, 周囲の農地に比べて浸水深は約1m低いものの, 校庭部分も含めて2m前後, 浸水していることがわかる。

浸水実態についての現地調査は2019年10月21日、同11月20日に実施し、学校の側壁などに残る浸水痕跡から浸水深を測定した(後述の図-2, 図-4, 図-6を参照)。

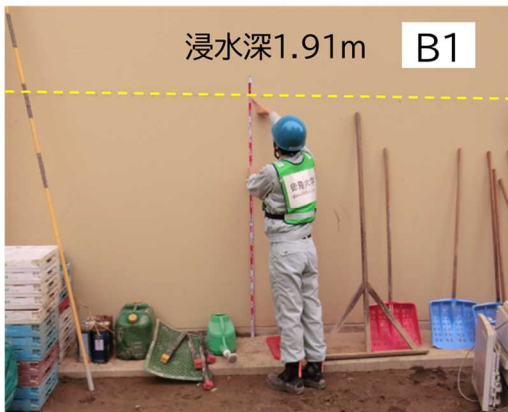
図-4 B中学校の浸水状況 (2019年10月21日撮影)

(5mDEM) と A 小学校の標高と同じである。長野市の記録<sup>7)</sup>によると、千曲川の水位が高まった12日19時50分に千曲川との合流部の浅川水門が閉鎖され、排水ポンプで内水排除が行われたが、排水機施設まで水位が上昇し、13日0時8分に浅川の排水機が停止し、1時頃から内水氾濫が始まったとされる。浅川の内水氾濫と千曲川からの外水氾濫の両方の影響を受け、浅川沿いの地区では図-1の通り、場所によっては4m前後の浸水となった。さらに、B中学校周辺では図-4と浸水再現結果の図-5の通り、1.5~1.9mの浸水となり、校舎と体育館の1階が床

上浸水したほか、高圧受電設備も水に浸かって故障した。なお、B中学校の北西側には丘陵地が広がっており、B中学校の北門付近が非浸水エリアとの境界となっている。

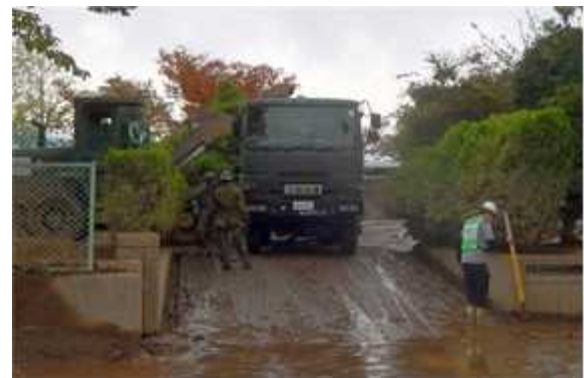
写真-1 自衛隊による泥土搬出 (A小学校, 2019年10月21日撮影)

校庭等に堆積した泥土の搬出・処分は陸上自衛隊の協力を得て10月18日から開始している(写真-1)。A小

学校での排土作業は11月5日まで、B中学校では10月26日まで、C中学校では10月21日まで続けられた。A小学校では12月末までに仮設校舎が建設され、1月6日に引っ越し作業を終え、1月8日から仮設校舎と浸水を免れた2階、3階を使って自校での通常授業に移行した(写真-2)。B中学校では高圧受電装置が浸水で故障し

A小学校、B中学校、C中学校に堆積した泥土処理は陸上自衛隊の全面的協力で実施された。筆者らがこれまでに調査した水害事例に限ると学校施設の清掃や廃棄物処理は主に教職員、保護者、地域住民、ボランティアが中心に行っており、これまで見られなかった対応である。長野市教育委員会では10月15日に開催された災害に係る関係校長会議で安全安心の確保を最優先で対応すること、作業は大人で行い、基本的に児童・生徒にやらせないこと、保健所や薬剤師立ち合いの上で装備をして清掃することを基本方針として決定した。この方針に基づき、これまでのボランティア中心で行われることの多かった排土や廃棄物処理を教育委員会として、陸上自衛隊に災害廃棄物と排土除去の要請を行った。このため、市教委と自衛隊の間で処理方法や排土の処分先などについて頻繁に打合せが行われている。自衛隊は災害直後の人命救助活動が特に重要な任務で、次いで復旧・生活支援活動に移り、災害廃棄物撤去、道路啓開、給食支援、入浴支援など多様な支援活動を実施する必要がある。公立学校の早期再開に向けた災害廃棄物と排土処理も生活支援の観点から重要と考えられるが、自衛隊の資源も限られるため、ボランティア資源を活用した上で足りない部分を自衛隊に依頼するなどの配慮も必要であると思われる。
