## 熱海伊豆山地区の土石流被害実態と避難情報発令

徳島大学環境防災研究センター ○蔣 景彩, 中野 晋, 上月康則  
国土防災技術(株) 松山支店 古谷綱崇

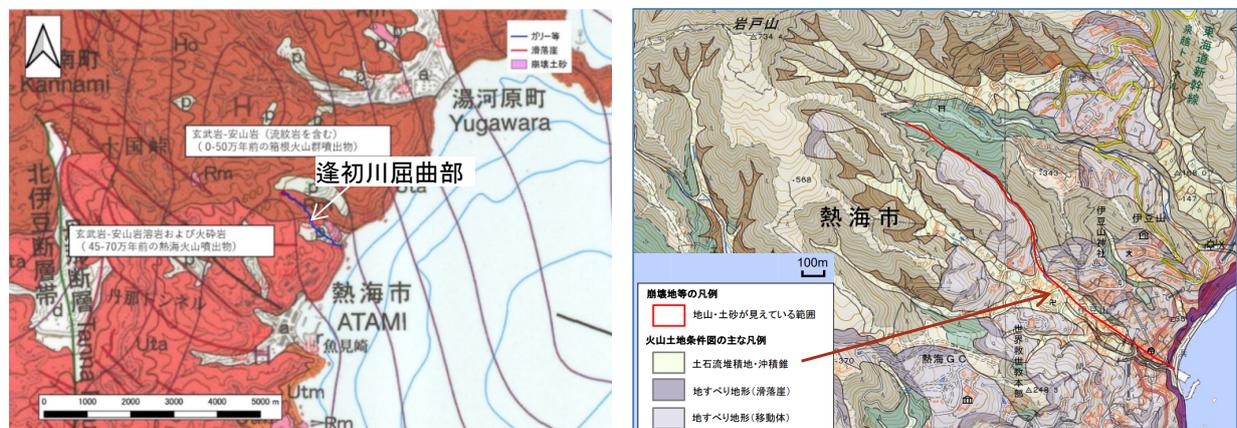
図-3 伊豆山地区周辺の地質図と火山土地条件図

伊豆山地区周辺の地質図<sup>4)</sup>及び土地条件図<sup>5)</sup>を図-3に示す。地質図からわかるように、逢初川中流の屈曲部より北側は玄武岩、安山岩などの0～50万年前の箱根火山群堆積物が分布し、南側は玄武岩、安山岩溶岩及び火砕岩などの45～70万年前の熱海火山噴出物である。土地条件図では逢初川及び隣接した溪流との合流点付近より下流域は土石流堆積地・沖積錐となっており、過去の土石流で流出した土砂が山麓に堆積して形成された地形である。土石流溪流の中腹部に砂防ダムが作られていることや下流域が土砂災害警戒区域に指定されていることから、土石流による災害の危険性が高いと示唆される。火山噴出岩地区は一般に土石流等の土砂災害のリスクが比較的高いとされるが<sup>6)</sup>、静岡県市町村災害史(熱海市)<sup>7)</sup>によると、熱海市の土砂災害被害事例の記載が非常少ないようである。

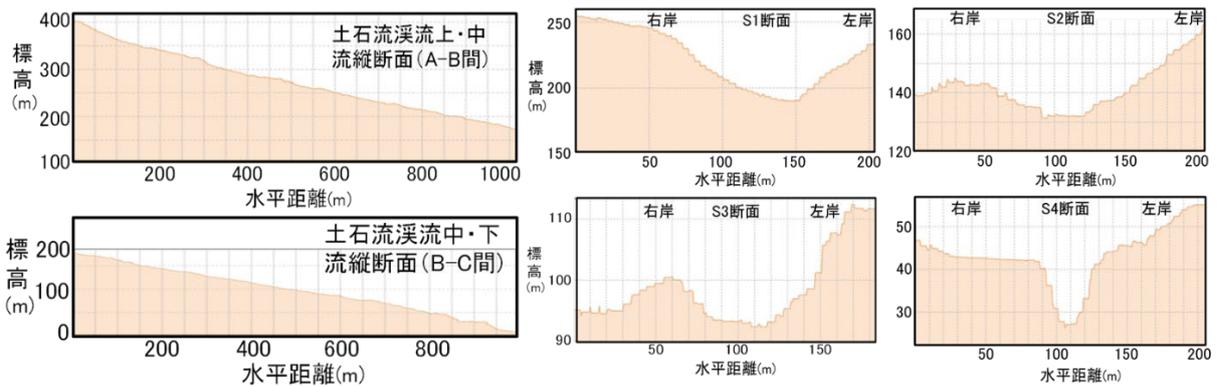
図-4 土石流の平面図と断面図

今回の土石流は7月3日午前10時30分頃、熱海市伊豆山地区の逢初川源頭部で盛土をした部分の崩壊によって発生したものである。図-4に土石流の平面図と断面図を示す。平面図におけるガリー侵食等の谷状地形、崩壊土砂の痕跡などは、静岡県G空間情報センターで公開されているオルソ画像および陰影図から作成した<sup>8)</sup>。平面図から(盛土の)斜面崩壊は谷頭部の標高400m付近で発生していることがわかる。崩壊した土砂が谷筋に沿って流れ下り、流下距離は約2.0kmになり海岸に到達した。土石流溪流の上流部AB間の傾斜が約13°に対し、溪流出口付近から海岸までの傾斜が約10°になっている。溪流出口から海岸付近までの横断面図(図-4(b))を見ると、土石流の流下・堆積区域の地形が谷状になっており、崩壊土砂が傾斜10°以上の谷筋に下流に流れ下ったことがわかる。土石流は標高200mの溪流出口付近で向きや勾配が変化しており、このような地形変化が同標高付近の被害を広めたことが考えられる。

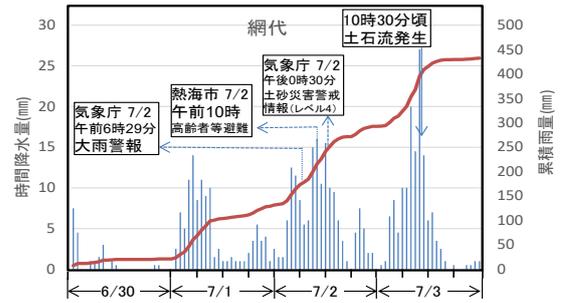
図-8 降雨量の時間的推移(網代観測所)

崩壊斜面に最も近い気象庁網代観測所の雨量計のデータを図-8 に示し、崩壊盛土付近の集水域と集水面積を図-9 に示した。6月30日から土石流発生までの累積雨量約400mm、分水嶺で囲まれた集水面積約4.7haであり、降った雨がすべて盛土に流入したとしても約2万立米となる。今回の流出した盛土が約5万4千立米と推定されているが、崩壊土砂が流動化するのに土砂とほぼ同体積の水が必要である<sup>12)</sup>。これは盛土背後地山からの地下水の侵入や図-9 に示す集水域の外から地表水の流入があったと示唆される。流域を超えての地表水等の流入に関する検討は文献<sup>13)</sup>を参照されたい。
