# 文化財の被害と復旧 ～打吹玉川伝統的建造物群保存地区の調査から～

徳島大学環境防災研究センター 小川 宏樹

### 3. 打吹玉川伝建地区の被害と災害対応

#### 1) 平成28年鳥取県中部地震による被害

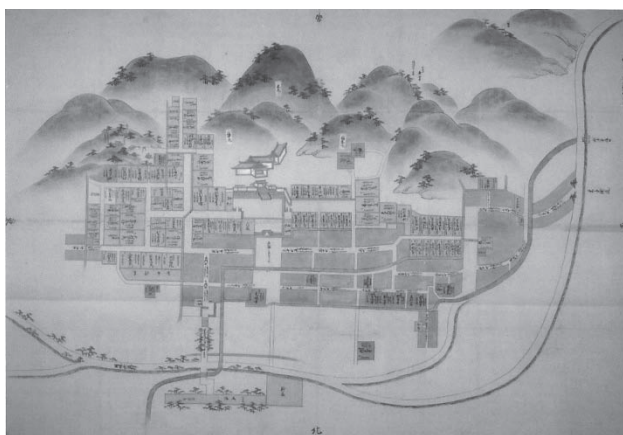
図-1 倉吉侍屋敷町家絵図(1789-1801頃)  
(倉吉市教育委員会提供)

鳥取県倉吉市の打吹玉川伝建地区は、天正年間(1573-92)に打吹城の城下として、町の骨格が形成された。江戸時代には、鳥取藩家老荒尾氏の陣屋が置かれ、水路網(玉川)が整備された(図-1)。明治以降、市街地が周辺に拡大したため、町割りや水路の改変が少ない(図-2)。

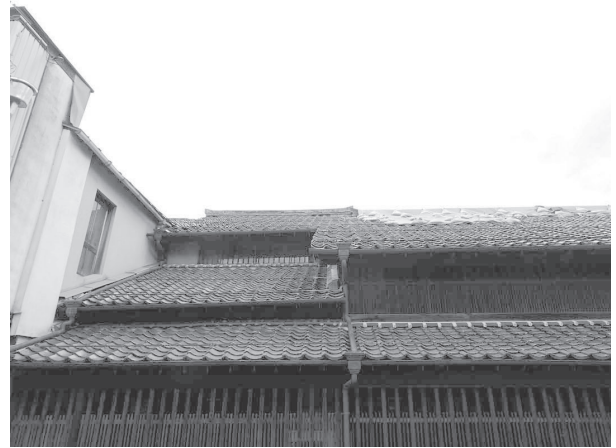
写真-1 被害の様子

平成28鳥取県中部地震では、倉吉市で震度6弱(M6.6)の揺れを観測した。この地震の特徴として、周期0.4秒前後の単周期の揺れが卓越していた。このため、木造家屋の倒壊に結びつく1~2秒の成分が小さかったことで、屋根瓦等の小構造物の被害が多い一方、家屋の倒壊は少なかった(写真-1)。

打吹玉川地区の建造物の被害について、建築物の被害は、特定物件214棟、非特定物件148棟であった。さらに、工作物の被害は、特定工作物12件、非特定工作物5件であった。
